Revitalisierungs-Blog Oktober 2018: Der Durchstich ist erfolgt!

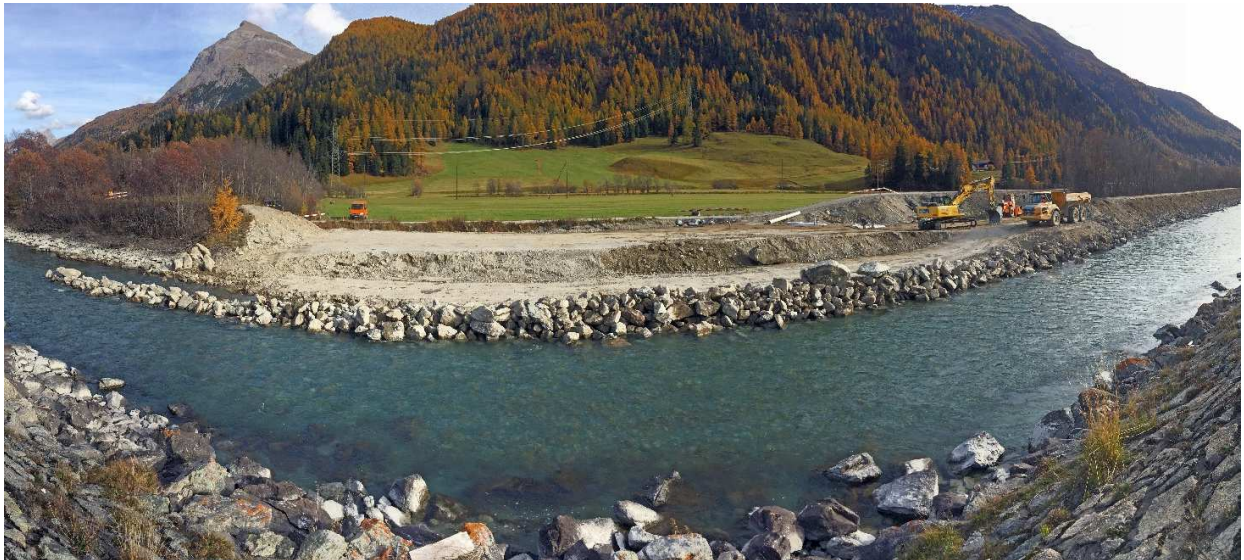
Der Durchstich ist erfolgt! Der alte Damm ist von der Gemeindegrenze (bei der gelben Lärche links) bis zu den Baumaschinen bereits weg (Foto: 18.10.18).

Endlich ist es soweit: Im untersten Abschnitt haben die Abbrucharbeiten am alten Damm begonnen! Aus der Sicht des Inns könnte man fast sagen: Der Durchstich ist erfolgt! Das ist der Anfang vom Ende des geradlinigen und engen Flussbetts.

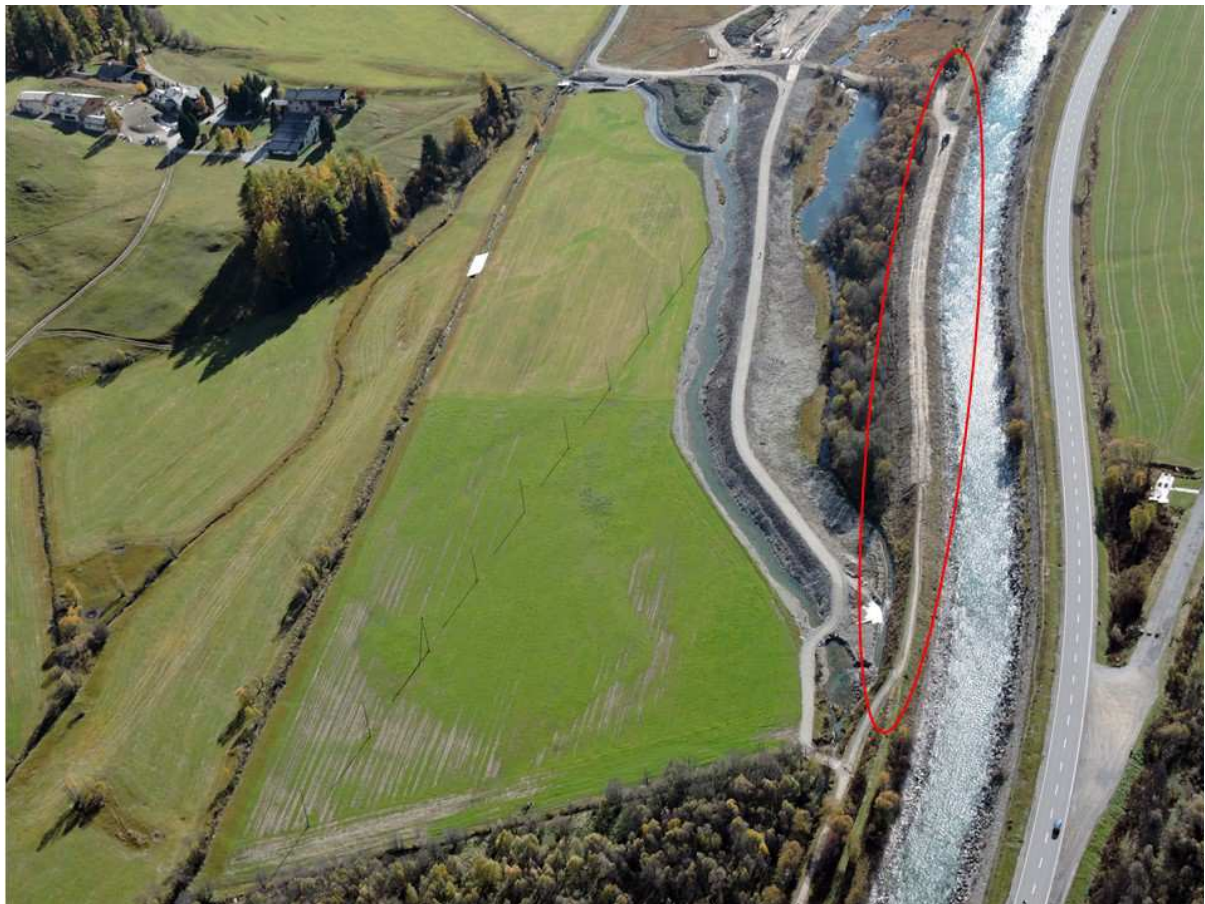
Im untersten Abschnitt haben die Abbrucharbeiten am alten Damm begonnen. Im rot eingekreisten Bereich fehlt zumindest die Dammkrone (Foto: 13.10.18).

Zwar fehlt erst ein kurzes Stück des Damms und das im untersten Abschnitt, wo das Flussbett wieder eng wird und der Inn wieder in sein altes Gerinne gelenkt wird, aber es lässt bereits erahnen, wie breit das Flussbett wird.

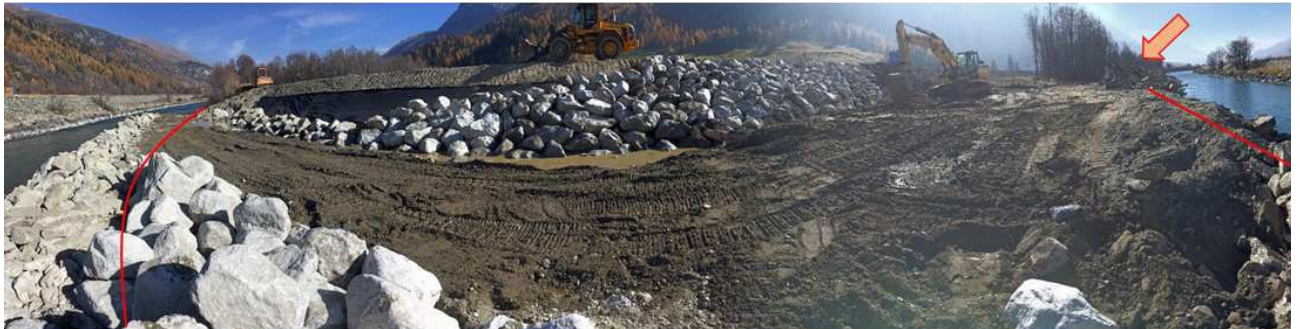
An diesem Fotostandort befand sich vor kurzer Zeit noch ein Damm. Der rote Pfeil zeigt die Überreste des alten Damms, die rote Linie markiert seinen ehemaligen Verlauf. Der neue Damm im Bildhintergrund bekommt gerade seinen Erosionsschutz verpasst (Foto: 26.10.18).

Eingezwängt zwischen die Dämme musste sich der Inn jahrelang mit einer Breite von 20 Metern zufriedengeben. Nach Vollendung der Revitalisierung umspannt das Flussbett eine Breite von 90 Metern! Platz genug für den Inn, um eine attraktive Fluss- und Auenlandschaft zu gestalten.

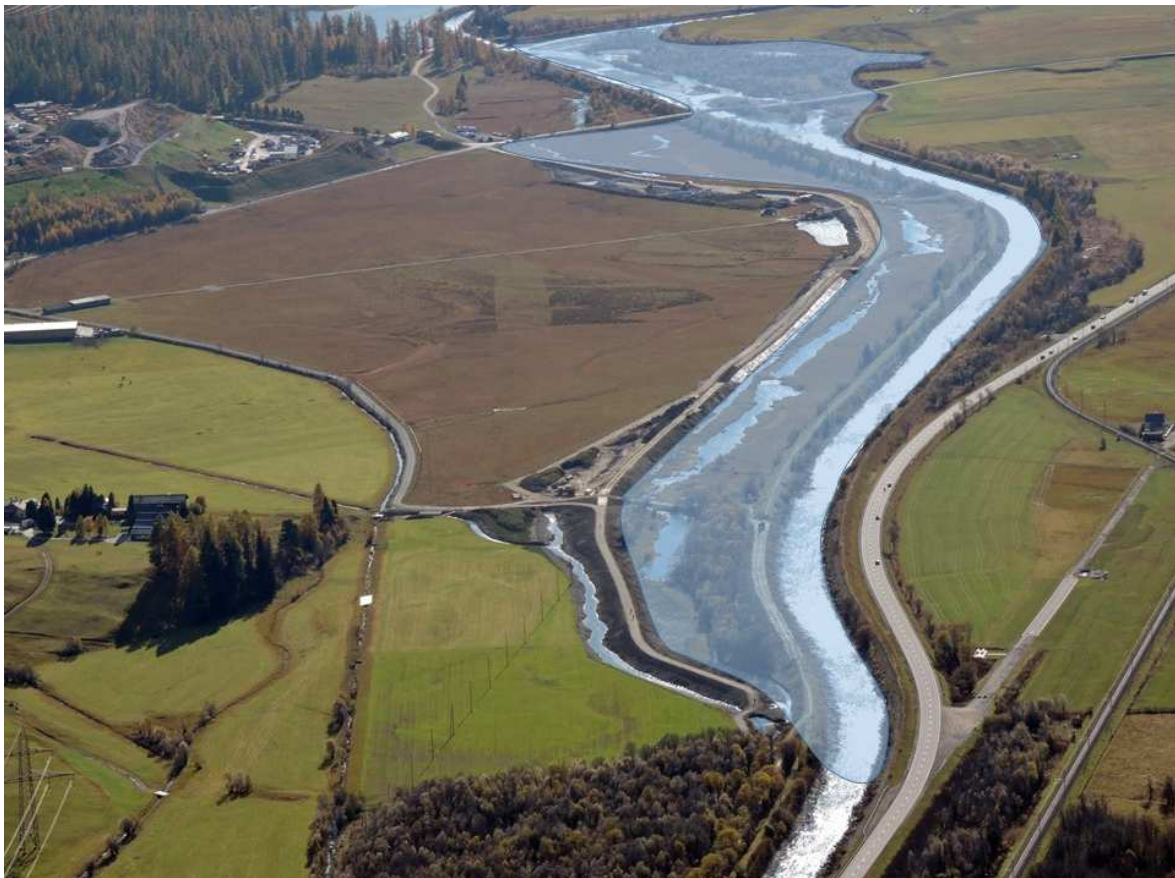
Blau eingefärbt ist die Fläche, welche zukünftig (und bei der ersten Etappe bereits seit 2012) innerhalb der Dämme liegt und somit zum Flussbett gehören wird. Wo genau innerhalb dieses Bereichs das Hauptgerinne zu liegen kommt, entscheidet der Inn selber (Foto: 13.10.18)

Natürlich wird sich hier kein See bilden, wie es die obenstehende Visualisierung vielleicht vermuten lässt. Mehr oder weniger tiefe und breite Flussläufe und Kiesbänke werden sich abwechseln und im Laufe der Zeit immer wieder verschieben. Dies ist uns bereits aus der vollendeten 1. Etappe bekannt. Eine solche Flusslandschaft bietet wertvolle Lebensräume an, die in der Schweiz selten geworden sind. Stellen mit tiefem und flachem Wasser, steile und flache Uferpartien sowie schnell und langsam fließende Strömungen wechseln sich ab, die Kiesbänke sind immer mal wieder von einem Hochwasser betroffen und wachsen deshalb nicht ein. So finden die Fische genug Laichstellen und Nahrung und die bodenbrütenden Vögel genug offene und ungestörte Kiesbänke.

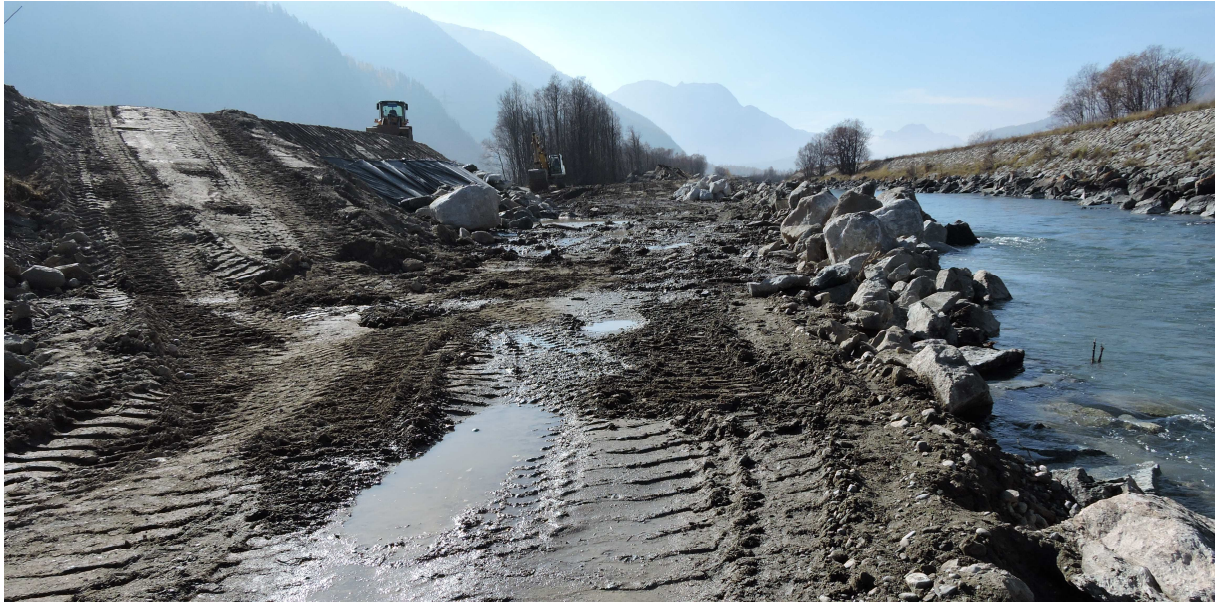
Links im Bild der neue Damm, rechts im Bild der alte Damm auf der Seite gegen die Kantonsstrasse, und in der Bildmitte kein Damm mehr. So präsentierte sich die Baustelle am 26. Oktober 2018.

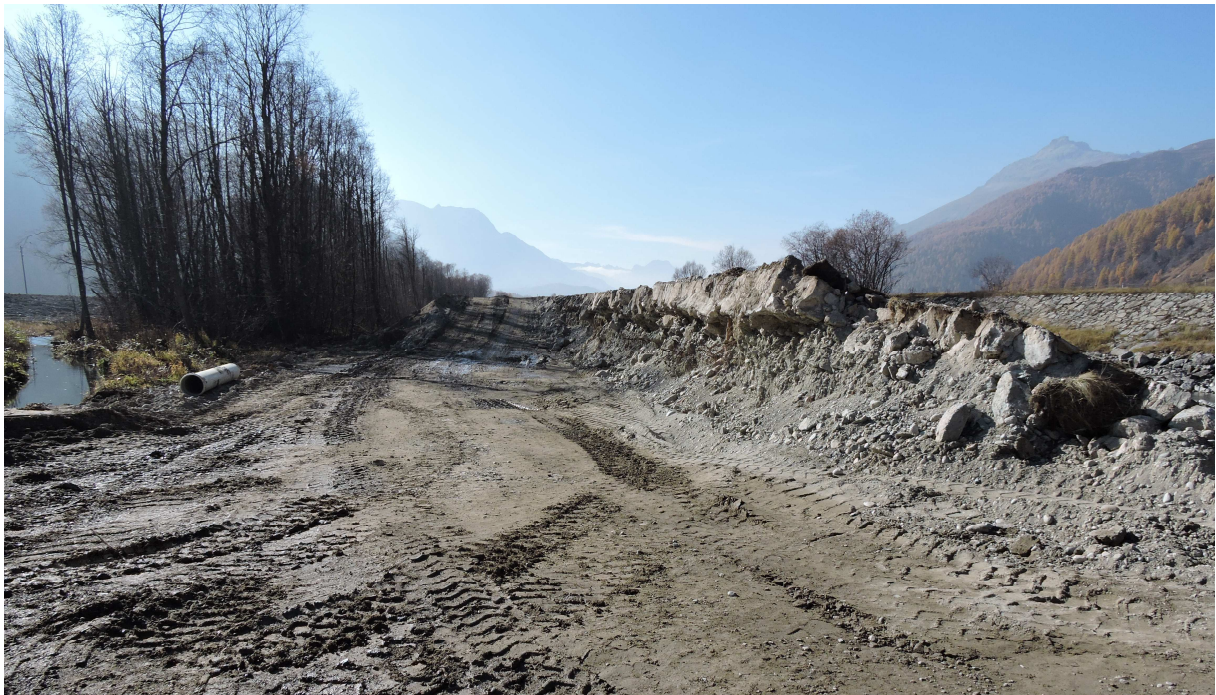
Hier steht noch ein Überrest des alten Damms und erlaubt einen Blick in dessen Aufbau. Die Bäume links im Bild bleiben von den Bauarbeiten unberührt und stehen schon bald im neuen Flussbett (26.10.18).

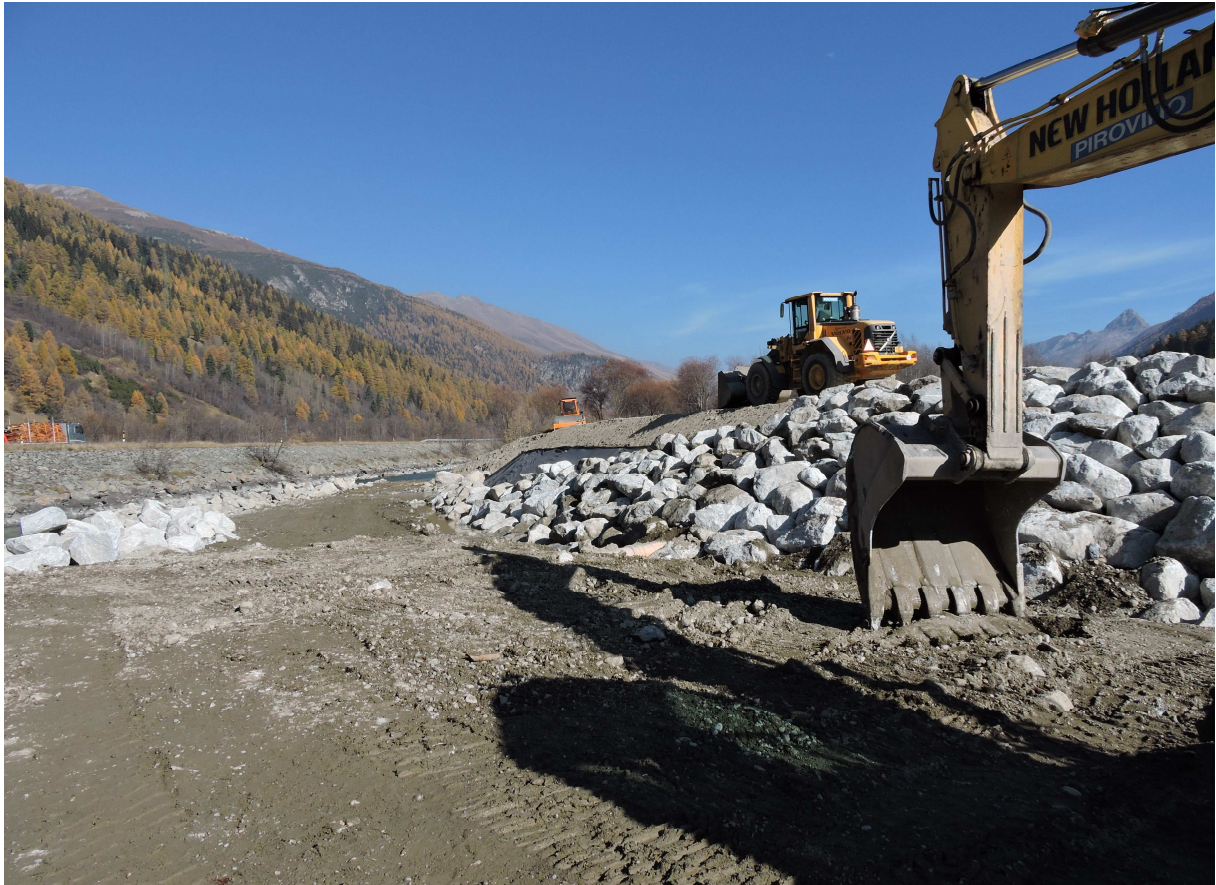
Leider hat die Revitalisierung ein unteres Ende. Hier, mit Blick in Richtung La Punt, ist gut sichtbar, wie der neue Damm (rechts) den Inn zum bestehenden Flussbett hinführt und wieder auf 20 Meter einengt (26.10.18).
