## Revitalisierungs-Blog September 2019: Das neue Flussbett liegt wieder trocken!

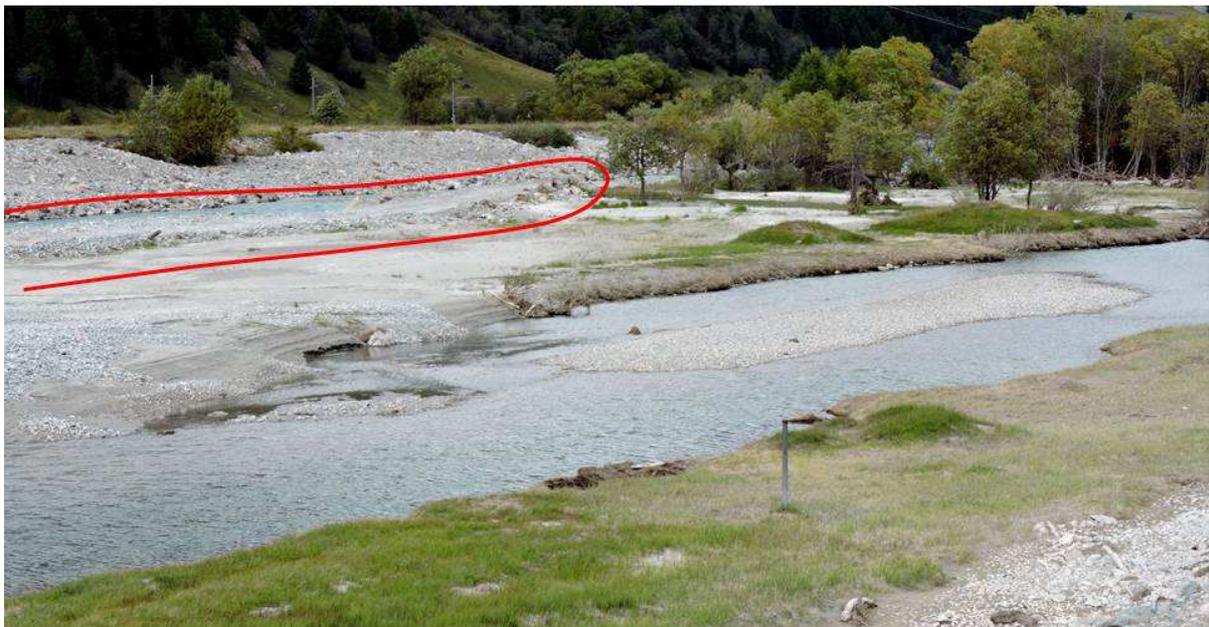
*Die Baupiste (rot markiert) ermöglicht das Entfernen des alten Damm-Fundaments, drängt aber den Inn nochmals in sein altes Bett zurück. Was im Sommer überflutet war, liegt deshalb jetzt wieder trocken (22.9.19).*

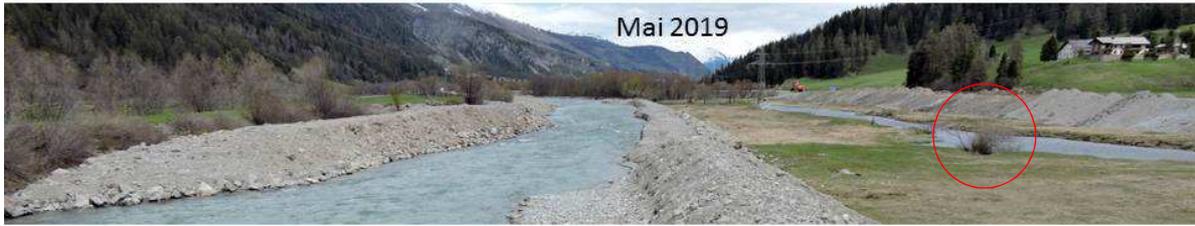
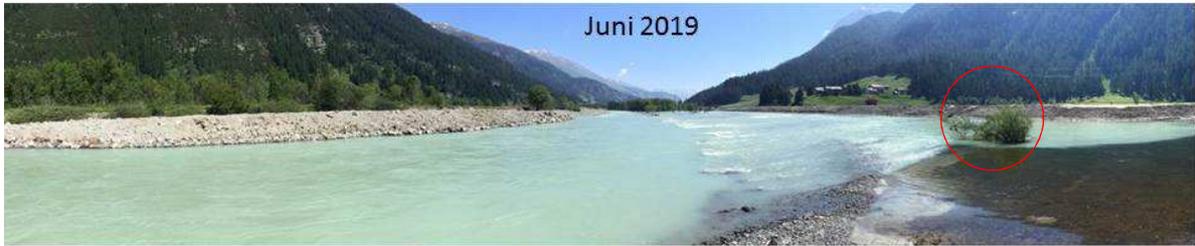
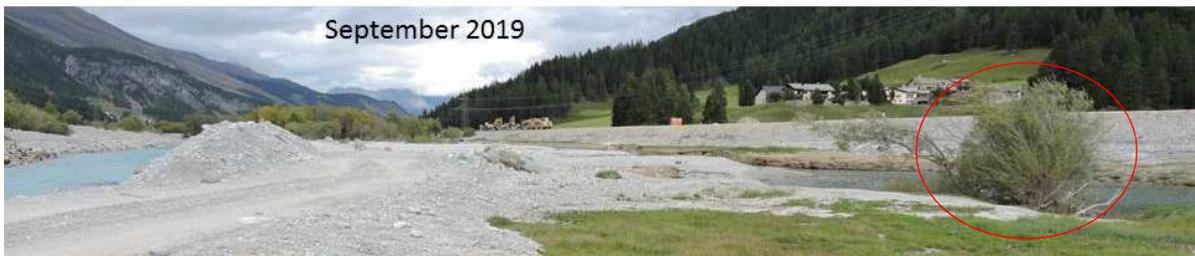
*Die Abbruchfront des alten Damms im Verlauf des Jahres. Rechts im Bild (rot markiert) ist jeweils dieselbe Weide erkennbar. Der Wall links im September-Bild ist zwischengelagertes Material, das vom Entfernen des Damm-Fundaments kommt und auf seinen Weitertransport wartet.*

Der nachfolgende Bildvergleich zeigt, wie sich die Flusslandschaft im Laufe dieses Jahres verändert hat. Im Mai 2019 ist die Abbruchfront am alten Damm erkennbar, nur noch das Dammfundament und ein kleiner Wall führen weiter. Dieser kleine Wall fiel dem Hochwasser im Juni zum Opfer, wie das Juni-Bild in der Mitte zeigt. Hier ist auch deutlich erkennbar, wie sich das Schmelzwasser des Inns vom Grundwasser in den Nebengewässern farblich unterscheidet. Die September-Aufnahme macht die Kies- und Sandbänke sichtbar (links von der Weide in der Bildmitte), die sich während des Sommers ablagerten und auch die Steinhaufen (links im Bild), bestehend aus dem ausgebagerten Damm-Fundament, die bald weitertransportiert werden.

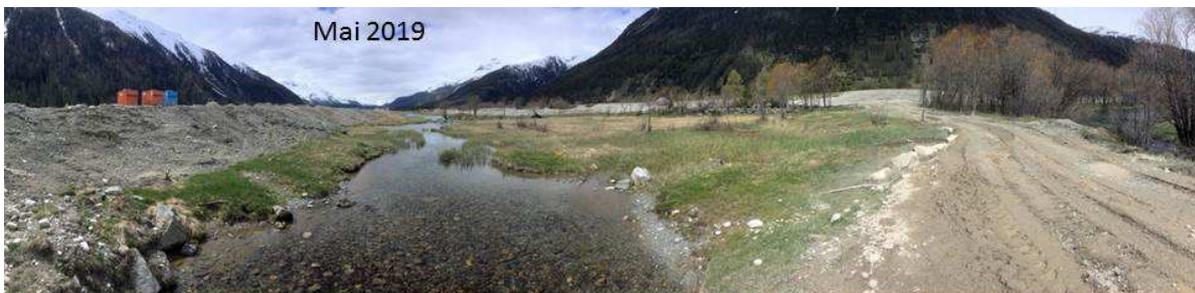
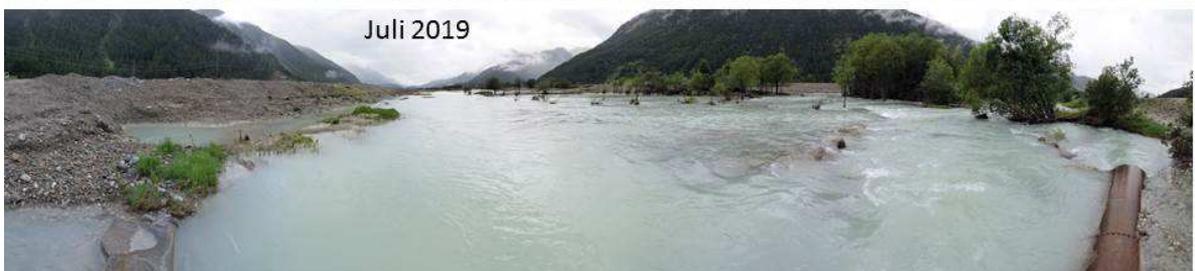
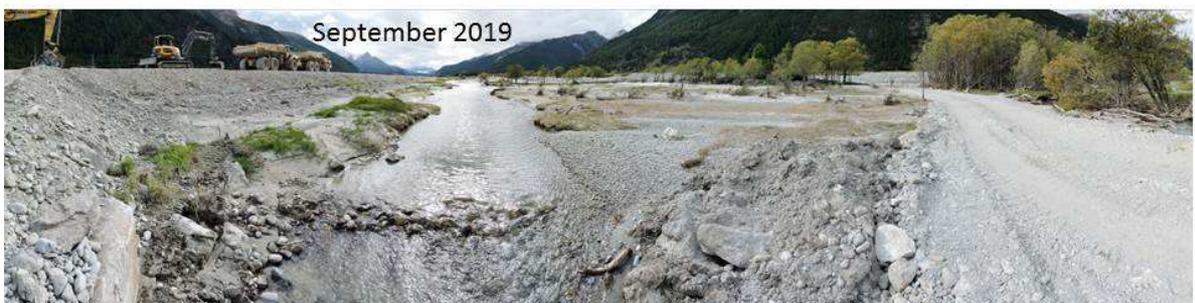
*Vor, während und nach dem Hochwasser: Die im Sommer überflutete Stelle wurde nun wieder trocken gelegt, auch die Baupiste rechts im Bild ist wieder benutzt.*

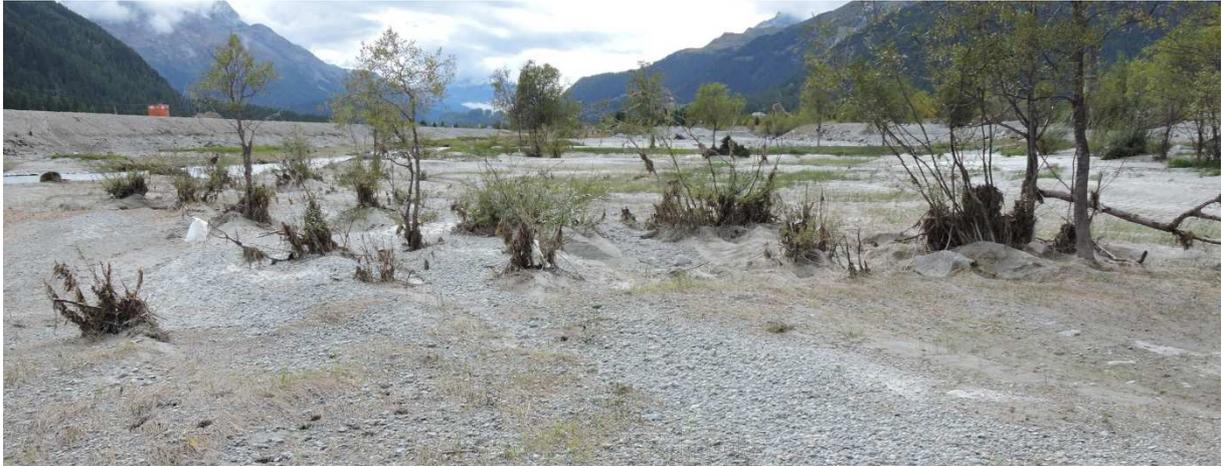
*So sieht ein trocken gelegtes Flussbett aus. Nachdem sich der Inn hier im Sommer entfalten konnte, wurde er jetzt nochmals eingengt, um die Dammfundamente entfernen zu können (22.9.19).*

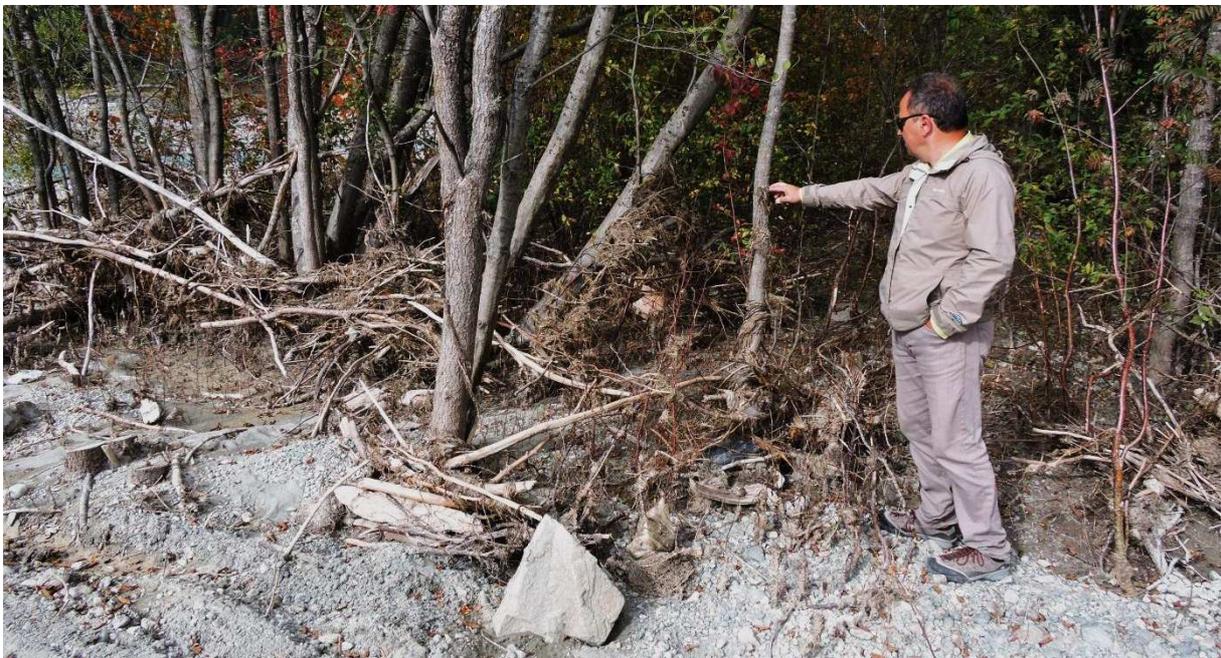
*Die Spuren des Hochwassers und die Höhe des Wasserspiegels sind noch deutlich erkennbar (22.9.19).*
