Revitalisierungs-Blog Dezember 2019: Betrieb bis kurz vor Weihnachten

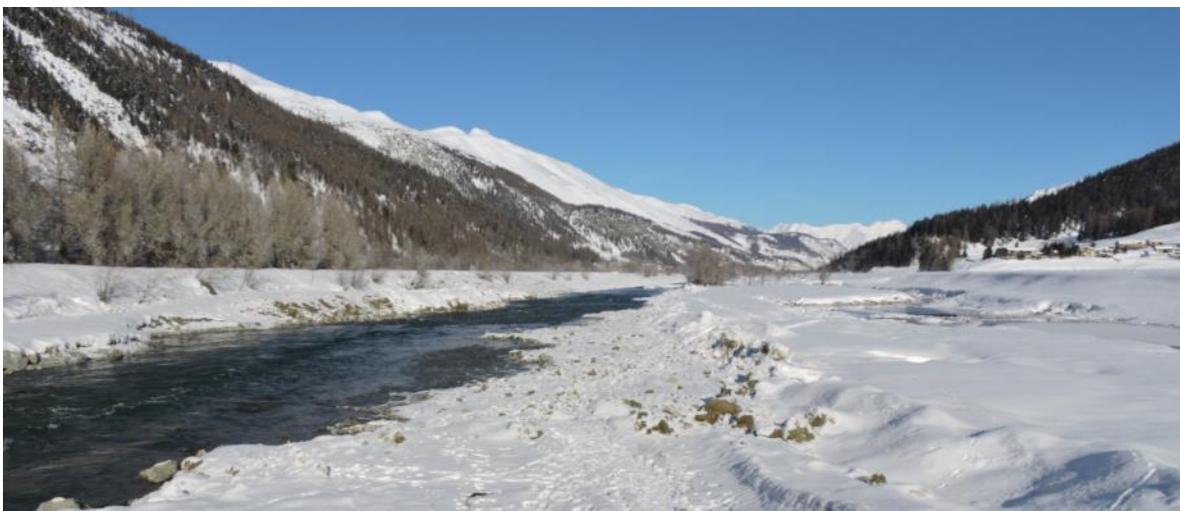
In der linken Bildhälfte der Inn mit seinem flachen Ufer, in der rechten Bildhälfte, praktisch auf der gleicher Höhe, sein erweitertes Flussbett bis zum neuen Damm.

Im Dezember konnten die Baggerschaufeln im mittleren Teil der Revitalisierung den alten Damm vollständig abtragen. Wo noch vor einem Monat deutlich der Sockel des alten Damms stand, präsentiert sich das Flussufer jetzt flach und nicht mehr geradlinig. Nur noch ein kleiner Wall wartet darauf, im Frühling abgetragen zu werden. Dann befinden sich die Binnengewässer und das ganze Land bis zum neuen Damm praktisch auf der gleichen Höhe des Inns und somit in seiner Reichweite. Wie sich der Inn darin ausbreitet, können wir vielleicht bereits im kommenden Frühling sehen.

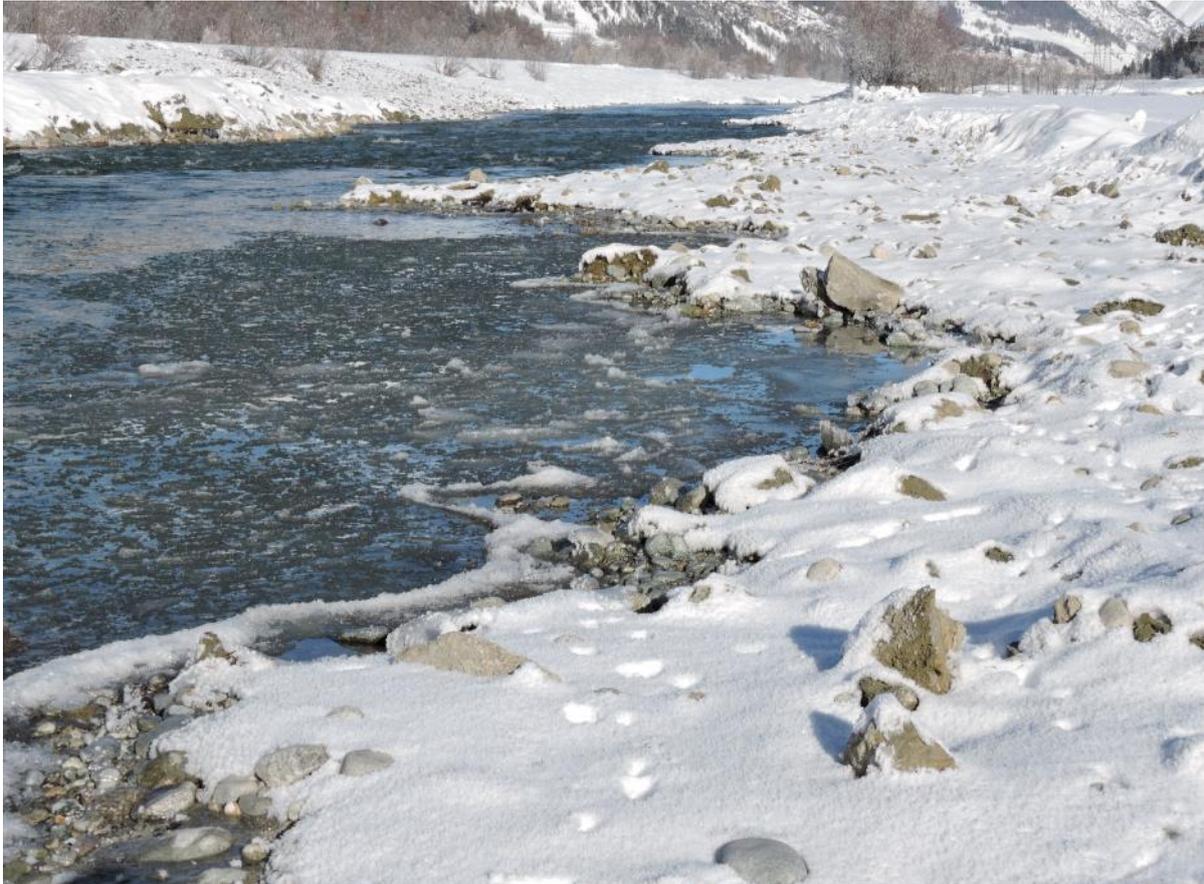
Naturnah gestaltetes, soeben fertig „gebautes“ Innufer im mittleren Teil der Revitalisierung, links sind die Vorschüttungen erkennbar.

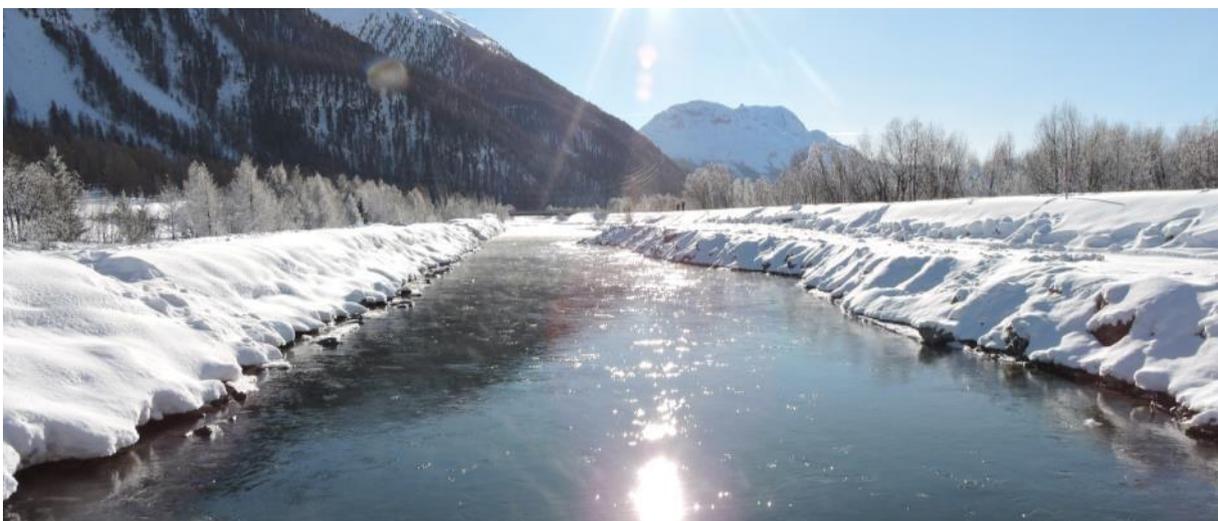
Blick flussaufwärts in den obersten Teil der Revitalisierung. Rechts erkennt man die sich im Bau befindende Vorschüttung mit befahrbarer Piste, links steht der alte Damm noch, wenn auch nicht mehr in der vollen Höhe. Noch hat der Fluss einen geradlinigen Verlauf.

Auch die Vorschüttungen auf der orographisch linken Flussseite haben im letzten Monat grosse Fortschritte erzielt. Dabei wurde die temporäre Brücke rege benutzt, um das Material vom alten Damm über den Inn zu transportieren. Im mittleren Abschnitt der Revitalisierung ist der Endzustand der neuen Landschaft fast erreicht, im obersten Teil sind die Arbeiten noch am wenigsten weit fortgeschritten. Aber auch hier zeigt die angelegte Baupiste, dass die Vorschüttungs-Arbeiten in vollem Gange sind und im Frühling fortgesetzt werden.

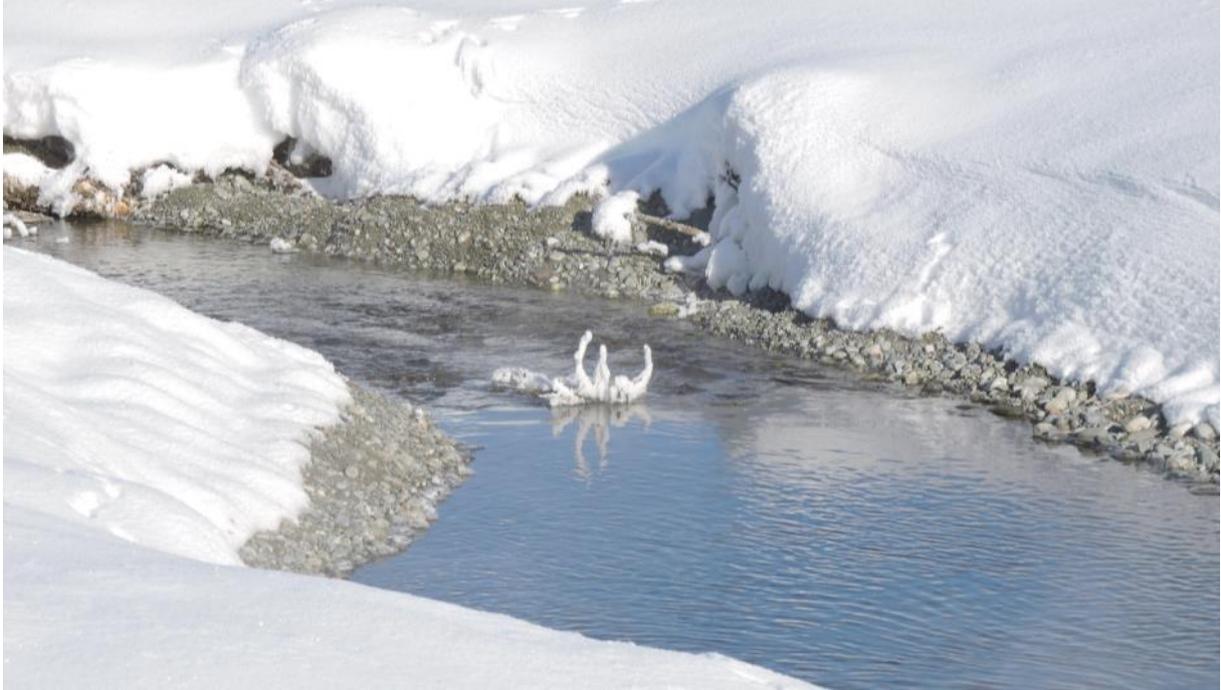
Das neue Binnengewässer gefriert, dank genügender Fließgeschwindigkeit, nicht überall zu.

Bei diesen kalten Temperaturen zeigt sich erstmals, wo die neu angelegten Binnengewässer zufrieren und wo sie offen bleiben. Genügend Stellen mit offenem Wasser während des ganzen Winters sind für viele Wasservögel sehr wichtig. Wo die Fließgeschwindigkeit abnimmt, frieren die Binnengewässer komplett zu. Aber es bleiben auch viele Stellen offen, wo das Wasser genug schnell fließt oder genügend „warmes“ Grundwasser hinzukommt.

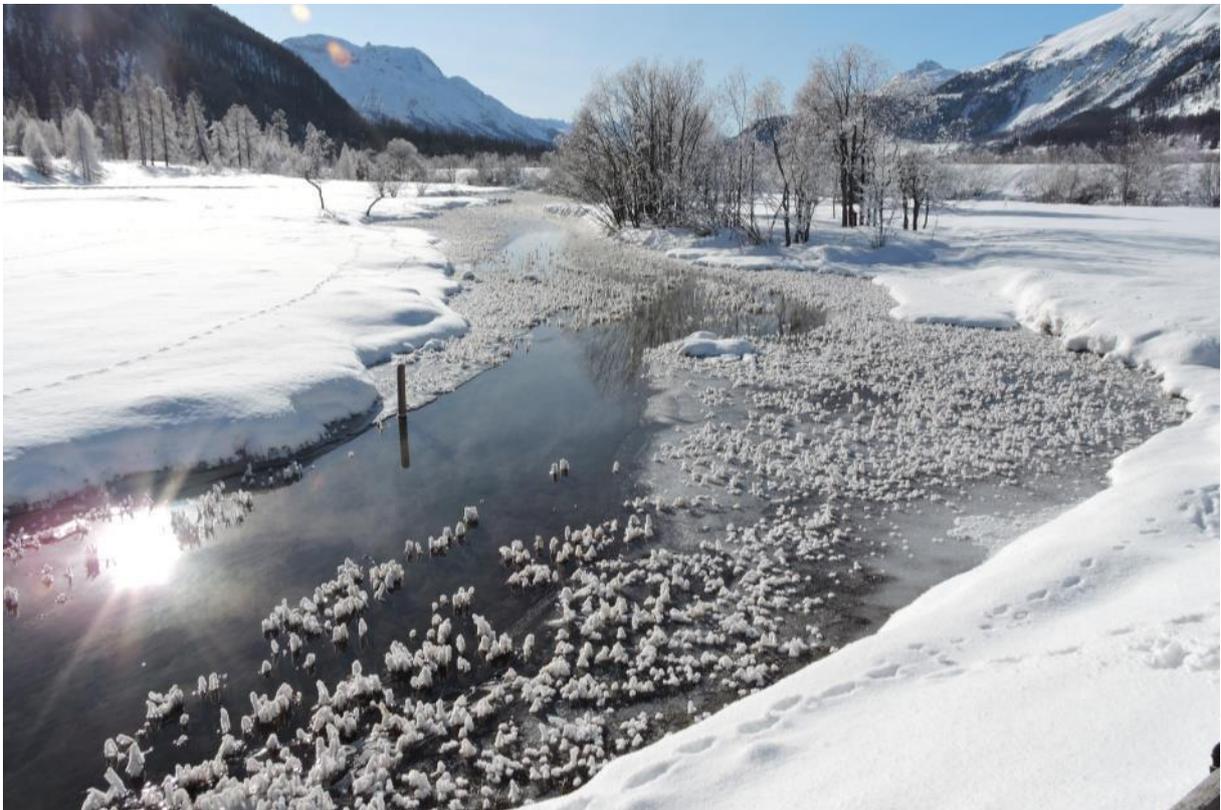
Auch oberhalb der Isellasstrasse, wo Wasser vom Gravatschasee zugeleitet wird (siehe Oktober-Blog) friert nicht die ganze Fläche zu.

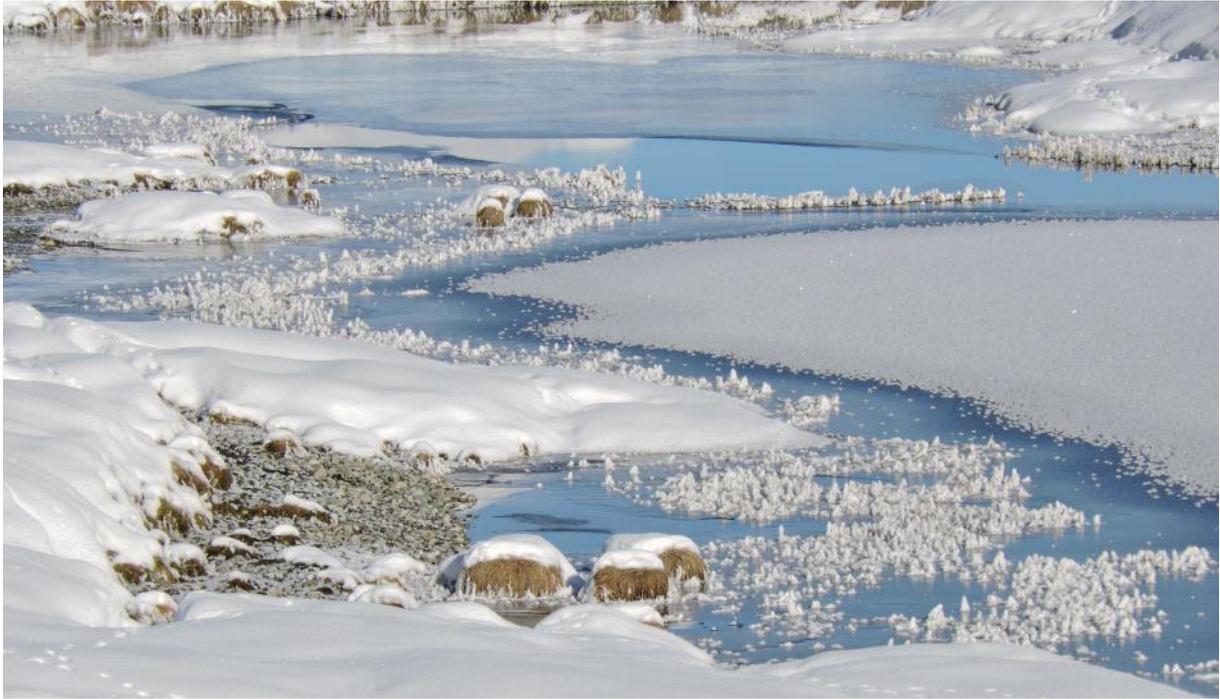
Die bestehenden Binnengewässer zeigen abwechslungsweise offene und gefrorene Stellen.
