Revitalisierungs-Blog Oktober 2019: Vernetzte Binnengewässer

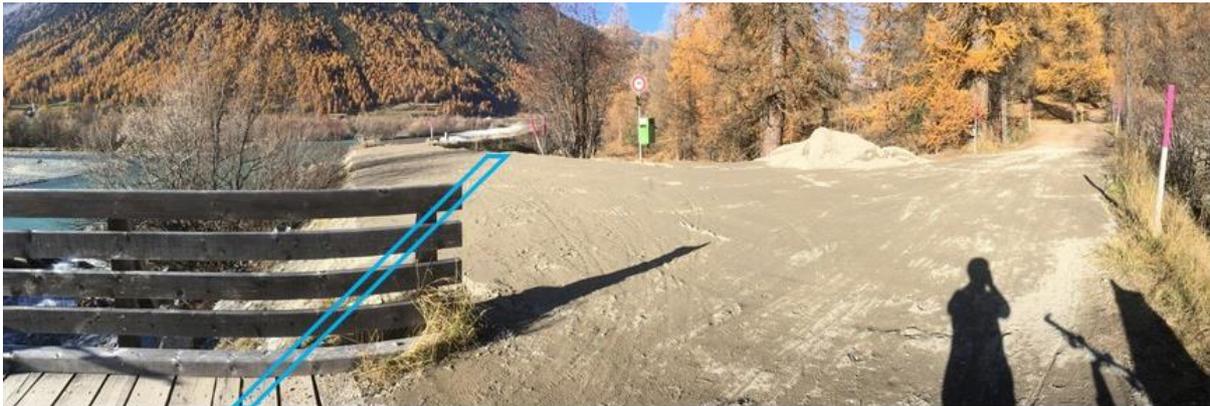
Beim Auslauf des Gravatschasees führt ein Durchlass (blau) unterhalb des Weges hindurch und speist das Binnengewässer ausserhalb des Damms (26.10.19).

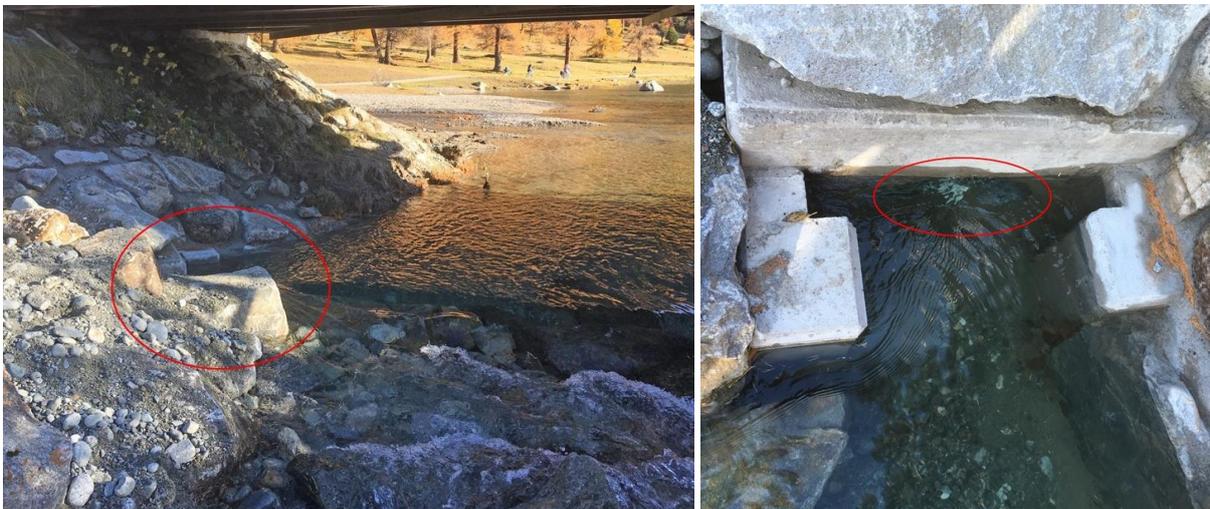
Die neu erstellte Röhre (im roten Kreis) mit ihrem Betonfundament, um Wasser beim Auslauf des Gravatschasees in die Binnengewässer abzuzweigen (26.10.19).

Der Durchmesser der Röhre erlaubt es nur einer bestimmten Wassermenge, hindurchzufließen. Somit kann der Wasserstand in den Binnengewässern auch bei Hochwasser nicht beliebig ansteigen. Falls doch zu viel Wasser hindurch gelangt, kann die Röhre mit Holzbalken verschlossen werden. Das Betonfundament (im rechten Bild) hat links und rechts vom roten Kreis je eine Fuge, um die Holzbalken einzufügen.

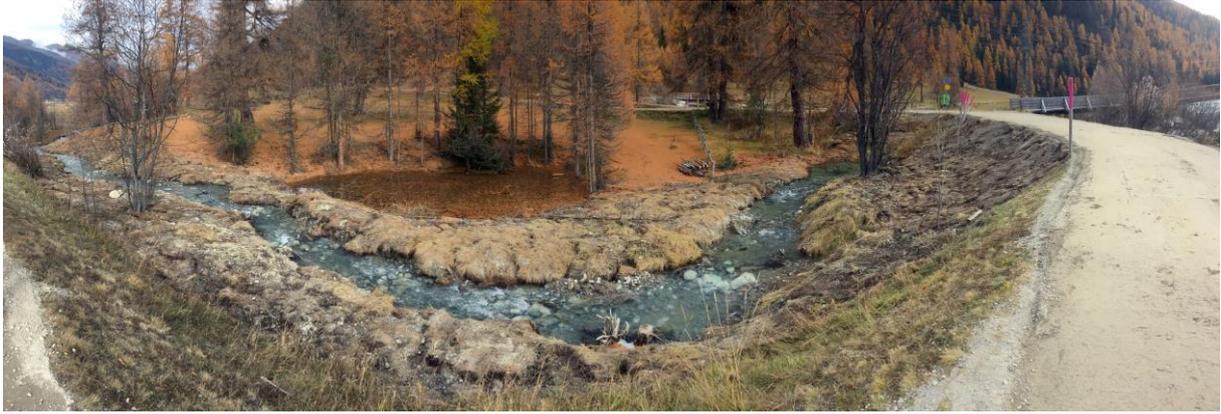
Munter sprudelt der neu angelegte Bach am Picknickplatz unterhalb des Gravatschasees vorbei, als wäre er schon immer dagewesen (28.10.19).

Dank diesem neuen Bach können sich die Fische nun in den Binnengewässern zwischen La Punt und dem Gravatschasee und von dort natürlich noch weiter hinauf bewegen. Diese Fischgängigkeit war vorher nur im Inn selber gegeben, die Binnengewässer waren nicht durchgehend vernetzt. Doch das freut nicht alle, denn es sollen ja auch Lebensräume für Amphibien entstehen und bekanntlich fressen Fische deren Laich und die Kaulquappen. Deshalb legten die Bauarbeiter auch einen kleinen See an. Durch den kleinen Erdwall, der ihn vom Bächlein trennt, kann zwar genügend Wasser in den See sickern, doch für die Fische ist er unerreichbar. So ist gewährleistet, dass die Amphibien unter sich bleiben.

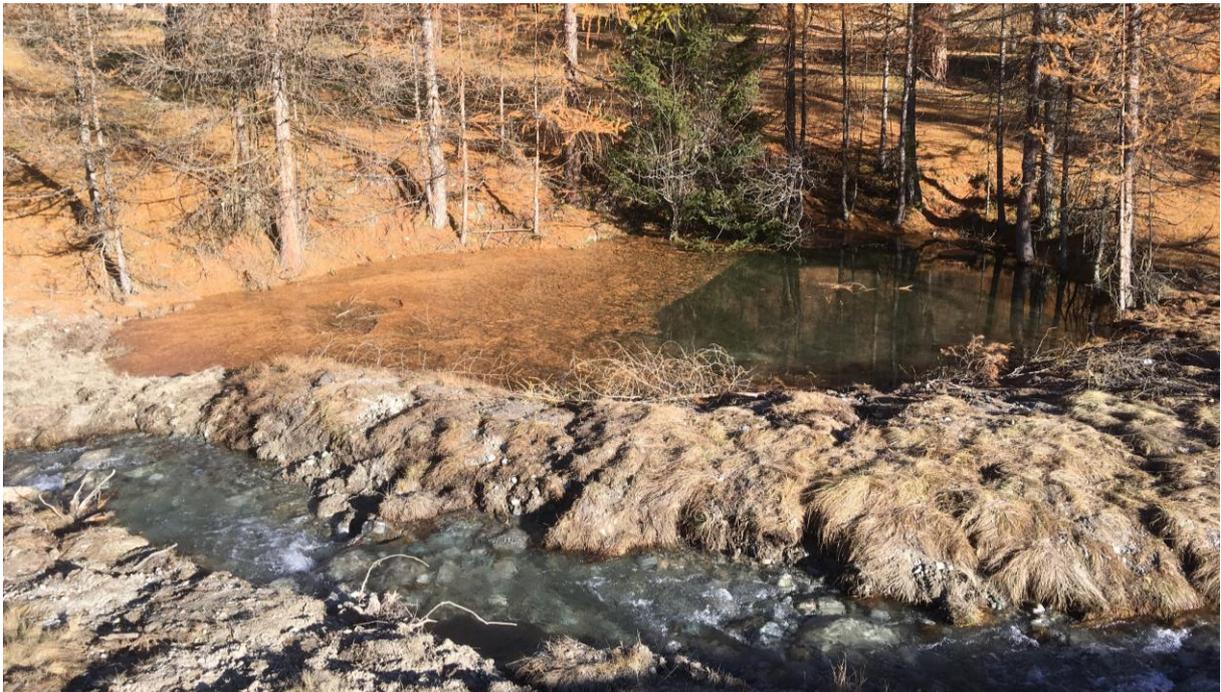
Auch ein kleines Stillgewässer für die Amphibien, hier halb mit Lärchennadeln zugedeckt, ziert seit Oktober die Landschaft (26.10.19).

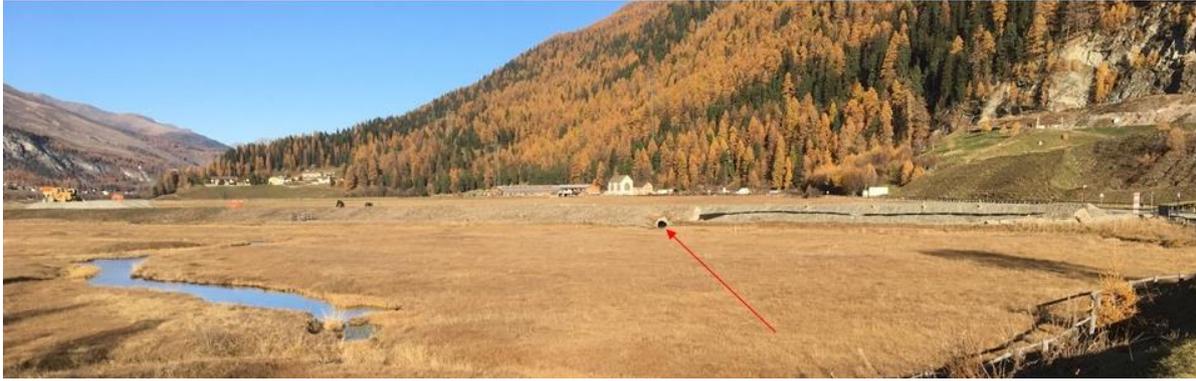
Der Durchlass im neuen Damm ist gut erkennbar (26.10.19).

Im Bereich der Isellasstrasse bestand schon ein alter Durchlass in Form einer Röhre kurz vor der Einfahrt in den Parkplatz. Hier läuft jetzt einfach mehr Wasser durch als vorher. Doch unterhalb der Strasse befindet sich der Bach im zukünftigen Flussbett. Deshalb leitet ihn ein weiterer Durchlass unter dem neuen Damm hindurch. Auch hier wurde die Röhre in einem Betonfundament eingebaut, um bei zu hohem Wasserstand Holzbalken zum Regulieren anbringen zu können.

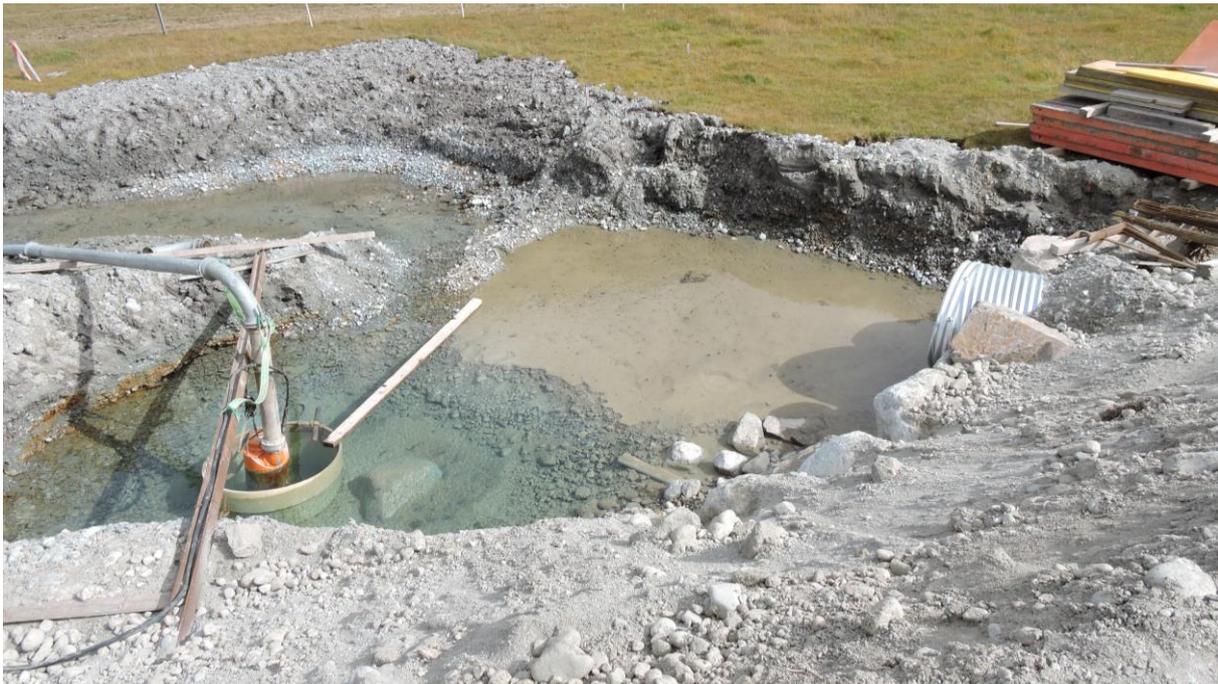
Eine Pumpe musste installiert werden, um das Betonieren beim neuen Durchgang zu ermöglichen (22.9.19).

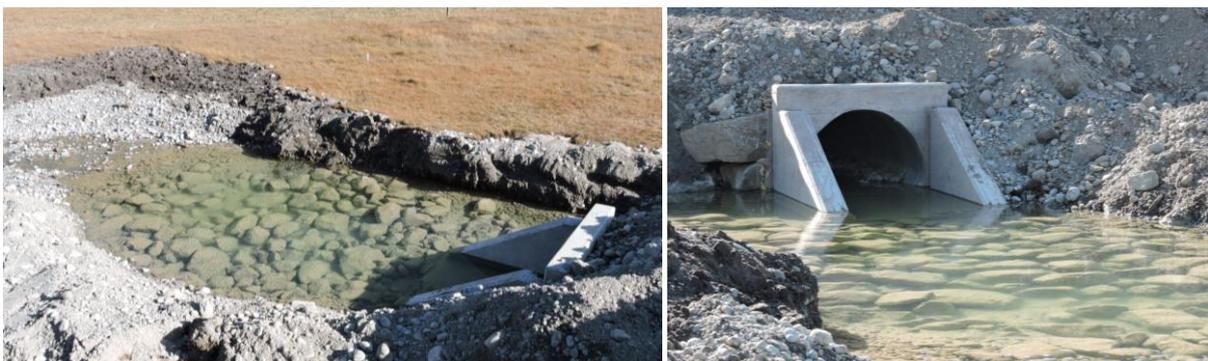
Und so sieht das fertige Werk aus. Der Weg unter dem neuen Damm hindurch ist geschafft, jetzt führt das Binnengewässer ohne «Tunnel» weiter bis nach La Punt (13.10.19).

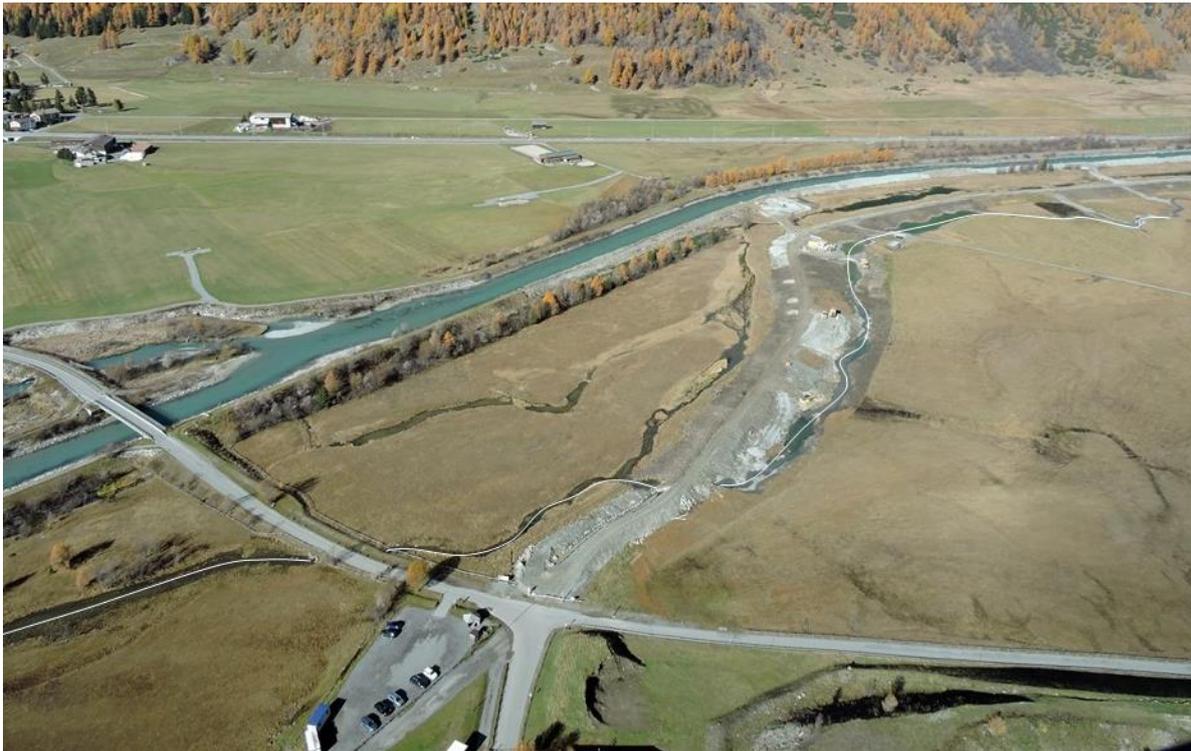
Die weisse Linie folgt dem Verlauf des nun vernetzten Binnengewässers. Deutlich ist erkennbar, wo es den neuen Damm unterquert (27.10.19).

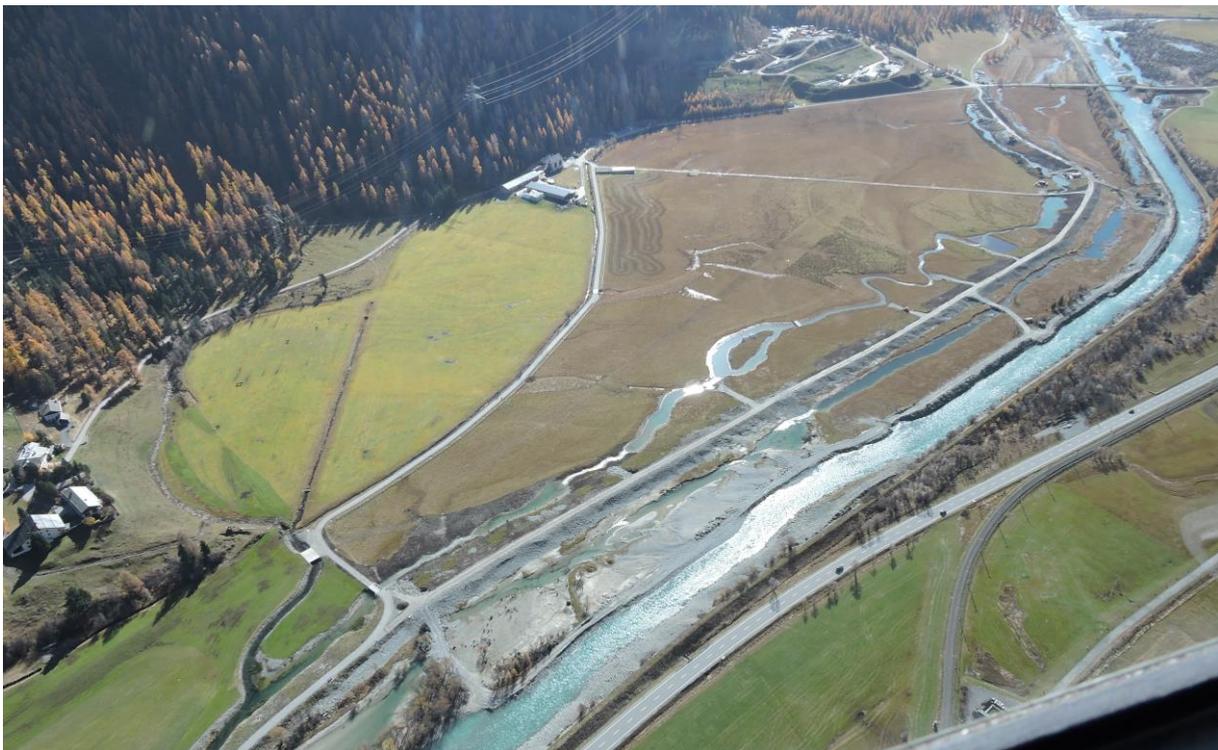
Übersicht über die Baustelle am 27. Oktober 2019. Das neue Binnengewässer erstreckt bis zum oberen Bildrand auf der Höhe der Beverinmündung, vom alten Damm ist über den grössten Teil der Strecke nur noch ein kleiner Wall sichtbar.

Die Bauarbeiten am Binnengewässer sind soweit abgeschlossen. Doch die Baustelle versinkt noch lange nicht im Winterschlaf. So geht der Rückbau des alten Damms auf Hochtouren weiter. Bis zum Wintereinbruch soll nur noch soviel vom alten Damm übrig sein, wie als Vorschüttung auf der anderen Flussseite verwendet werden kann. Dazu wird demnächst wieder die temporäre Brücke erstellt.
