Revitalisierungs-Blog Mai 2020: Der Damm hat seine volle Länge erreicht!

Über die stolze Länge von gut 1.6 km erstreckt er sich – der neue Hochwasserschutzdamm in der zweiten Etappe. Damit hat er seine endgültige Länge erreicht. Er erstreckt sich von der Gemeindegrenze zu La Punt – Chamues-ch bis hinauf zur Isellasstrasse.

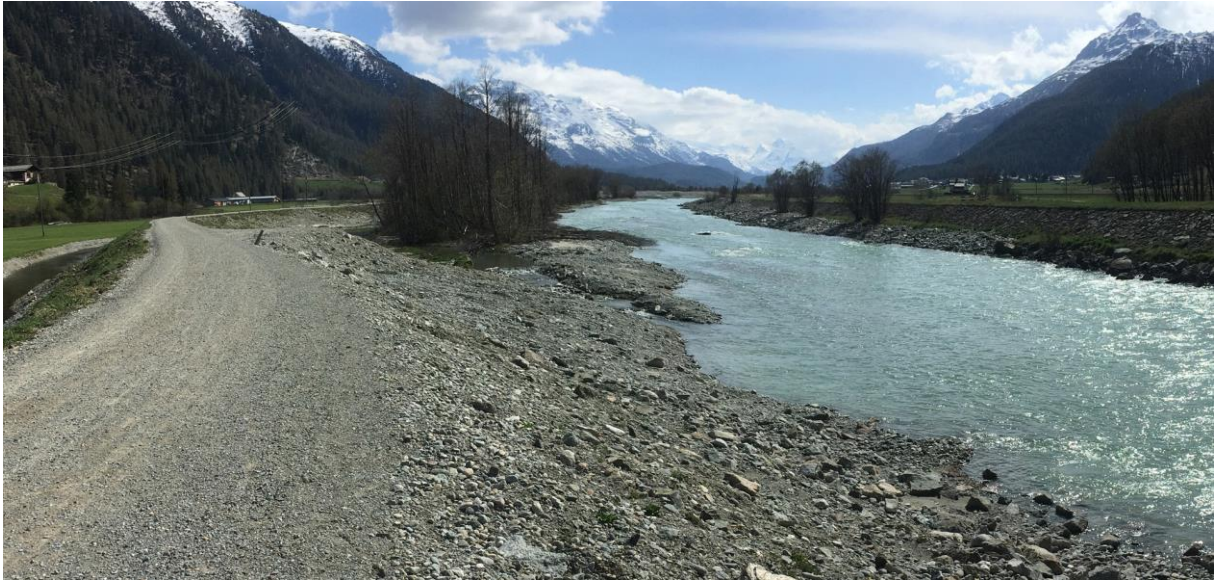
Blick flussaufwärts vom unteren Ende der Revitalisierung: Der Damm macht eine schwungvolle Kurve nach links und vergrössert damit das Flussbett massiv (Foto: 10. Mai 2020).

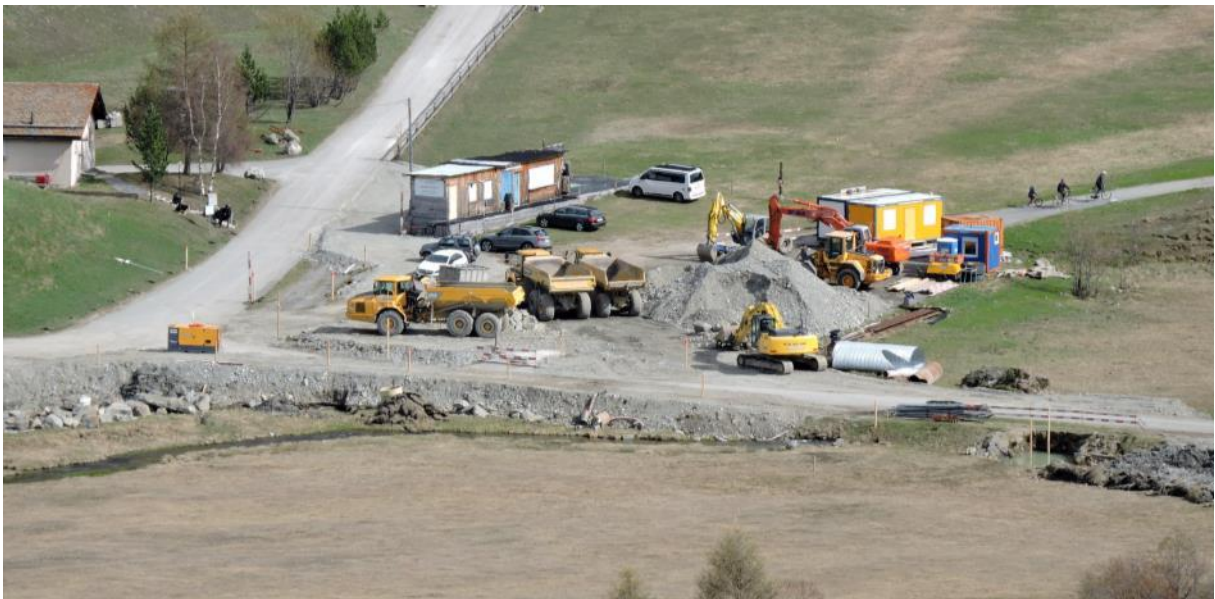
Aus dem Parkplatz Isellas ist eine Baustelle geworden (Foto: 3. Mai 2020).

Das Niveau der Isellasstrasse wird angehoben, um auch in diesem Bereich die Hochwassersicherheit zu gewährleisten.

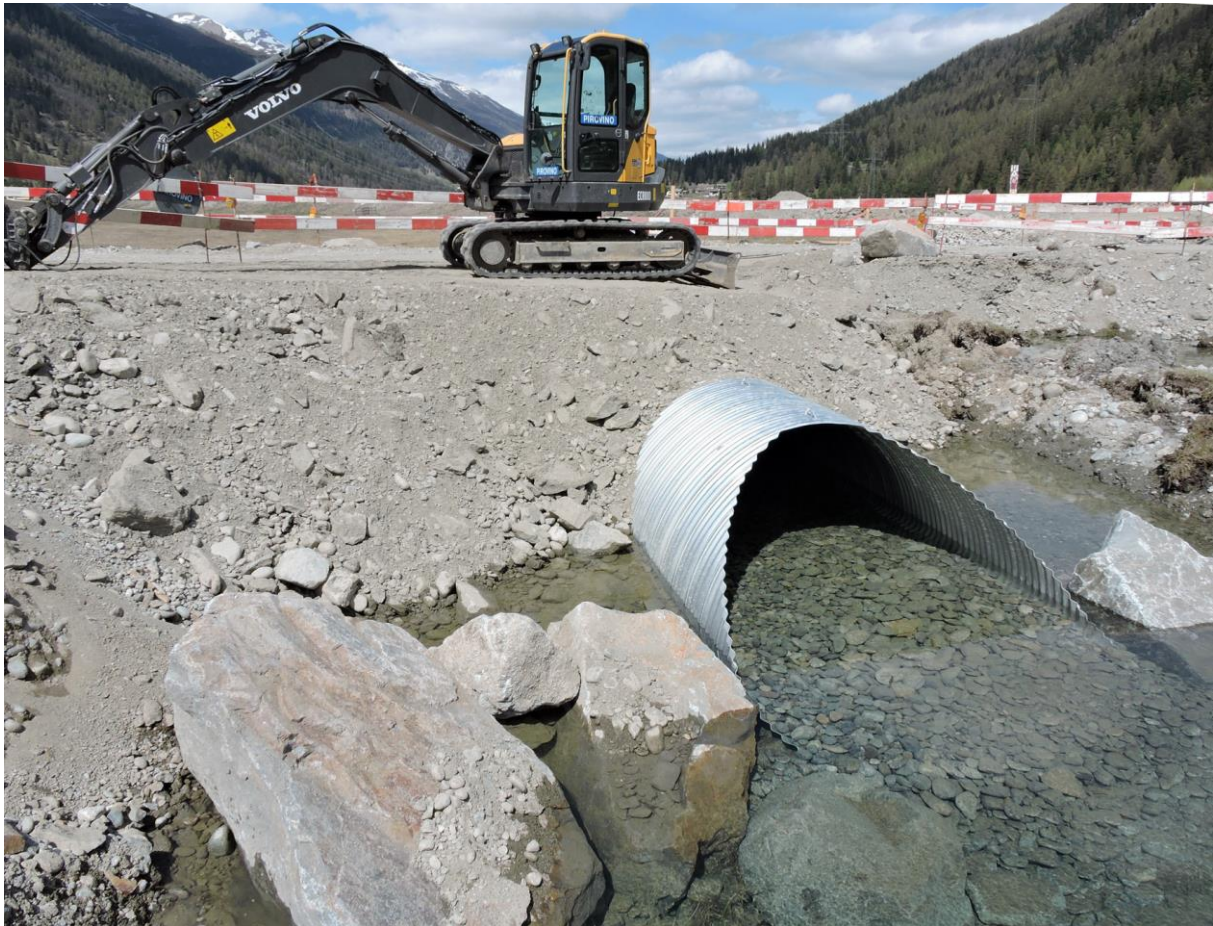
Dieser frisch eingebaute Durchlass leitet das Binnengewässer fischgerecht unter der Isellasstrasse hindurch (Foto: 10. Mai 20).

Seit Oktober 2019 sind die Binnengewässer ausserhalb des Damms vernetzt und für die Fische durchgehend passierbar, auch gewährleistet der im vergangenen Herbst erstellte Zufluss vom Gravatschasee her einen genügend hohen Wasserpegel im Binnengewässer (siehe Blog Oktober 2019).

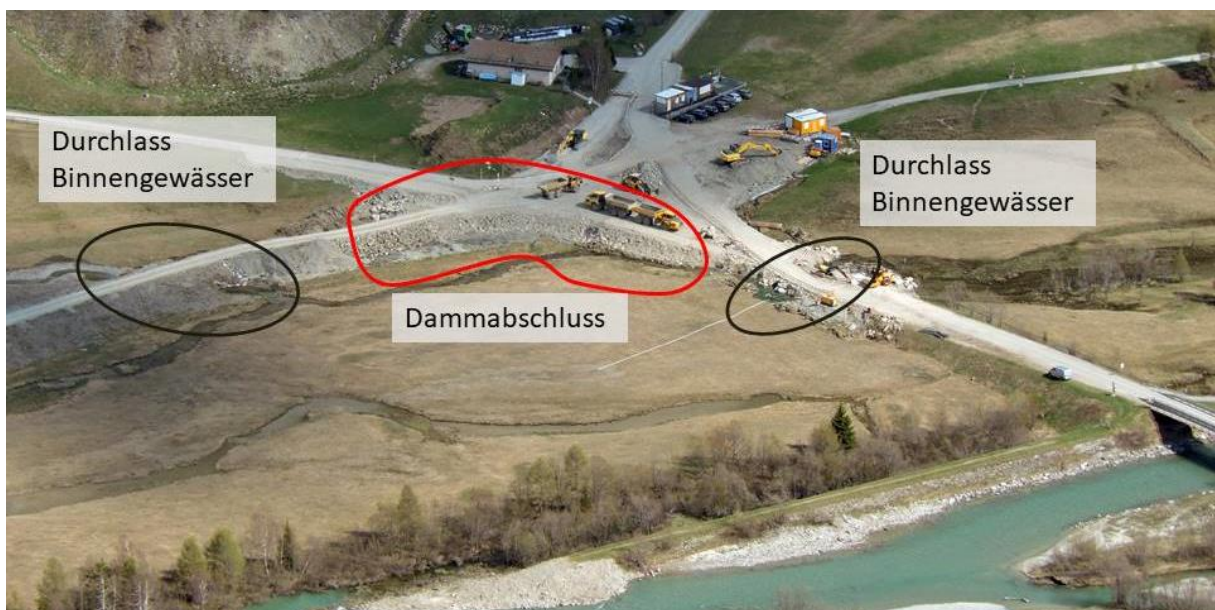
Die Baustelle beim Isellasparkplatz in der Übersicht: Nahtlos geht der neue Damm, von links kommend, in die erhöhte Isellasstrasse hinein (rot umrandet). Die Strasse liegt jetzt bis zu 1.8 m höher als vorher. Das Binnengewässer kreuzt die Isellasstrasse und den neuen Damm (schwarz umrandet; Foto: 10. Mai 2020).

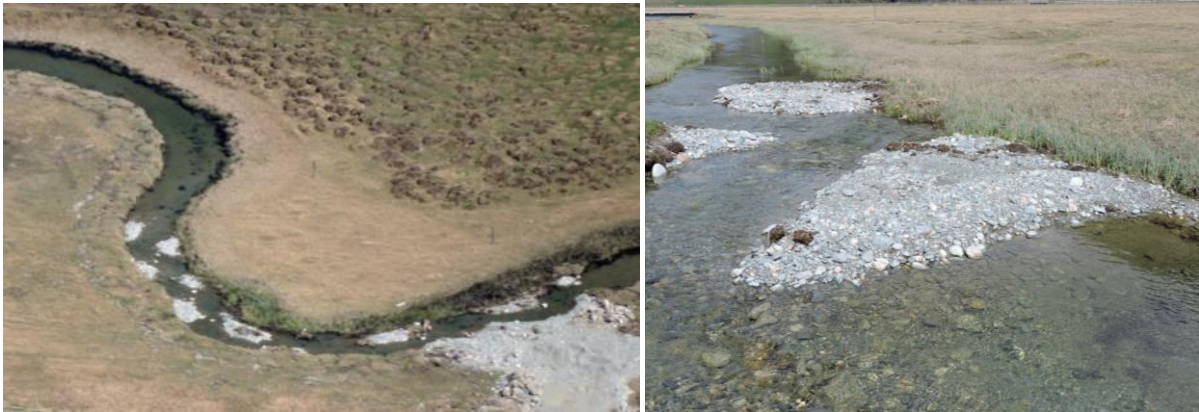
Die neu angelegten Kiesbänke im Binnengewässer (Foto: 10. Mai 2020).

Das Binnengewässer, welches sich seit letztem Sommer ausserhalb des Damms durch die Landschaft schlängelt, hat seinen „Feinschliff“ verpasst bekommen. Einige Kiesbänke sorgen für Abwechslung im Bachlauf und unterbrechen die Fließgeschwindigkeit und –richtung. Noch sehen diese Stellen ziemlich künstlich aus, doch auch hier wird die Natur die weitere Gestaltung übernehmen und die Anordnung der Kiesbänke immer wieder verändern.

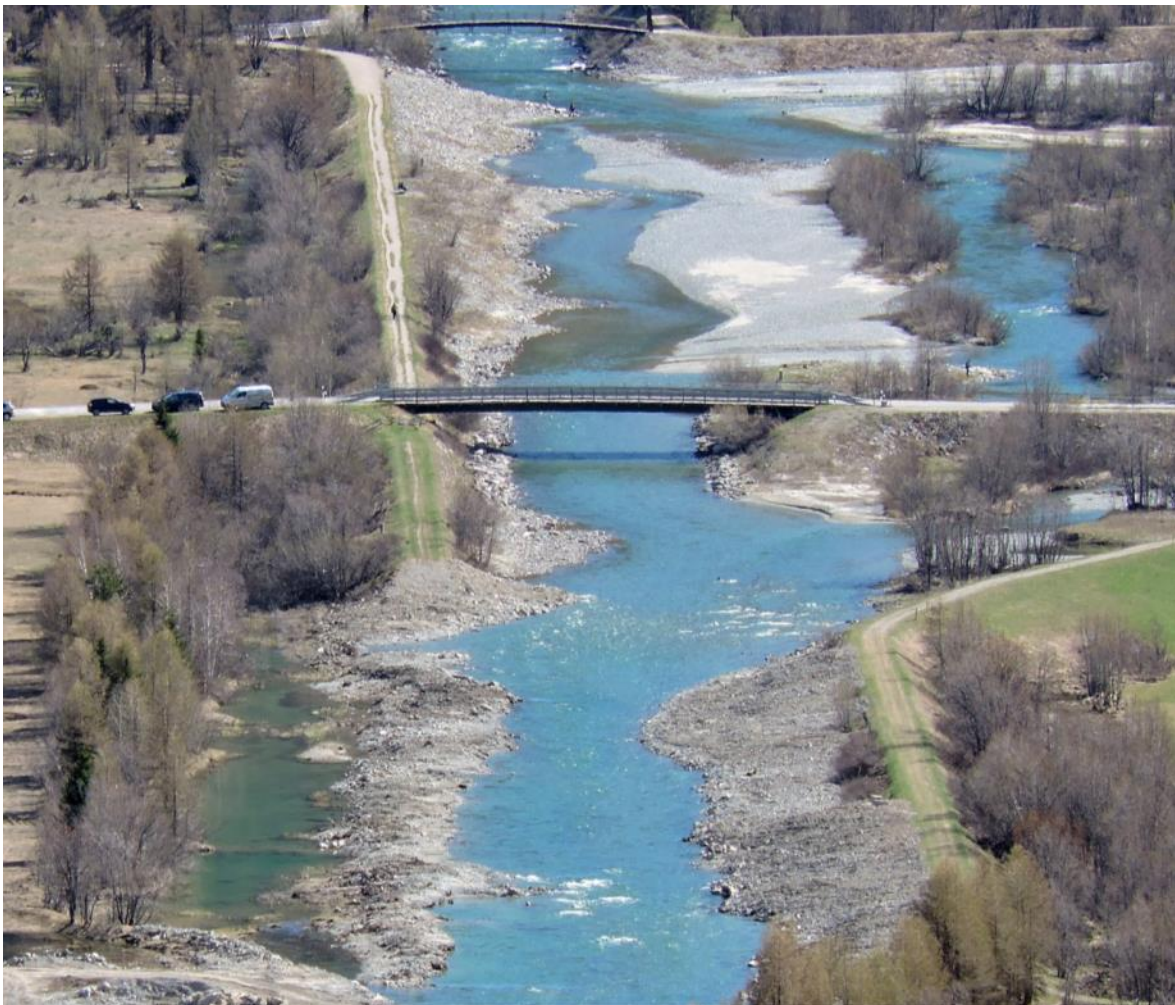
Blick von der Via Engiadina aus auf das letzte Stück des alten Damms. Gut zu erkennen sind die Vorschüttungen am bestehenden Damm (Foto: 3. Mai 2020).

Der Rückbau des alten Damms konnte im Mai abgeschlossen werden. Ein Stück unmittelbar unterhalb der Isellasbrücke bleibt stehen und erinnert noch an den alten Zustand. Jäh endet der geradlinige Damm und geht in eine revitalisierte Flusslandschaft über.

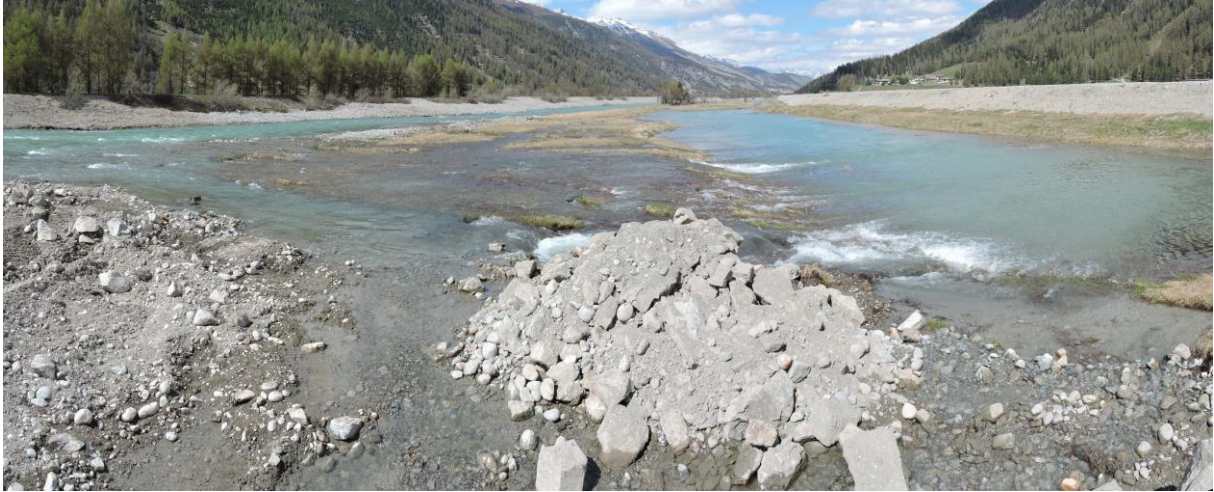
Blick flussabwärts in das bis zu 90 m breite Flussbett. Vom Schneeschmelzwasser motiviert, beginnt der Inn, sich darin breit zu machen. Links ist der ursprüngliche Inn zu erkennen, rechts das ehemalige Binnengewässer, das sich jetzt auch mit dem Namen „Inn“ bezeichnen darf (Foto 10. Mai 20).

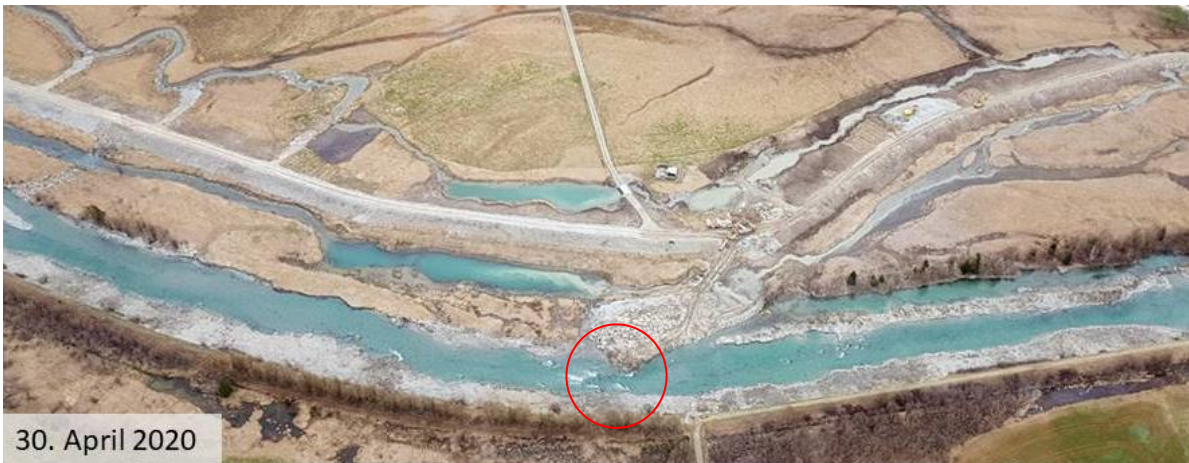
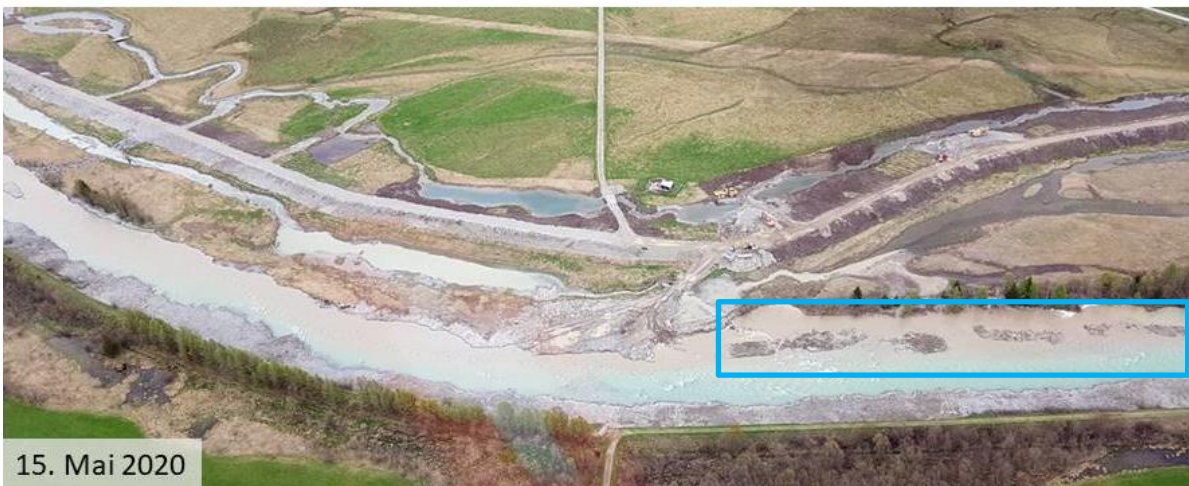
Hier ist der letzte Ort, wo noch am resp. im Flussbett gearbeitet wird: Die temporäre Brücke ist verschwunden (roter Kreis), ebenso der alte Damm, nur noch einige Steininseln in der rechten Bildhälfte sind übrig davon (blaues Rechteck). (Fotos: A. Gloor).

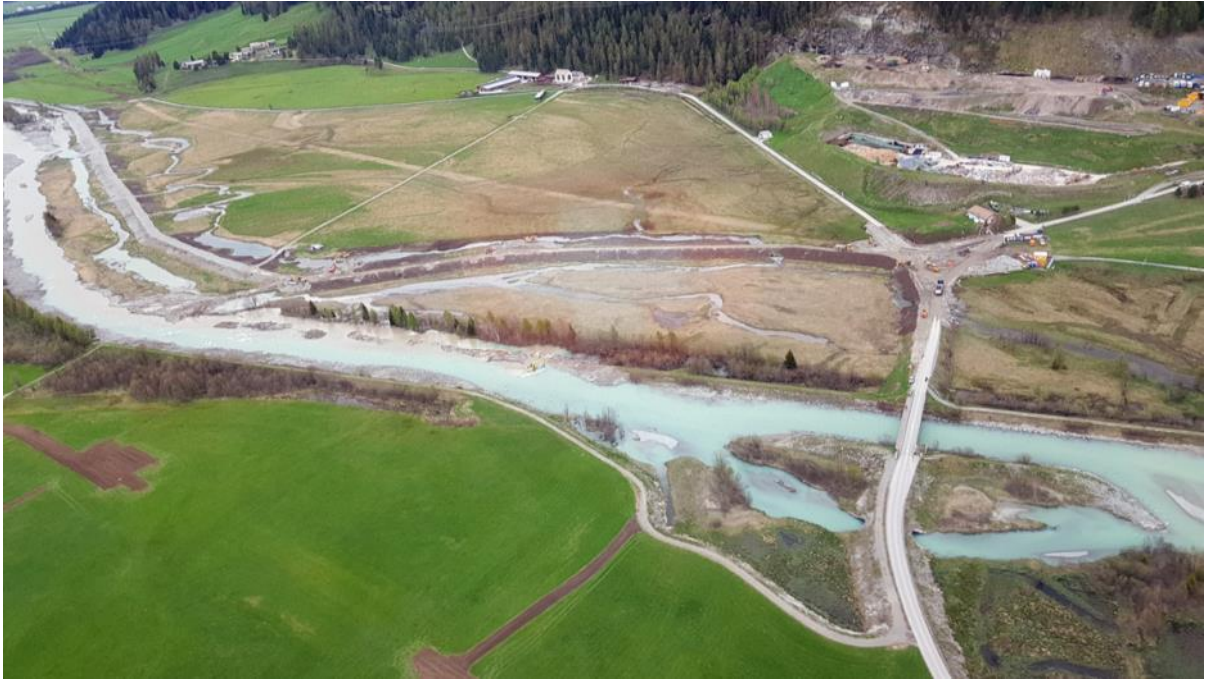
Die Übersicht zeigt die Situation am 15. Mai: Die erste Etappe geht nahtlos in die zweite Etappe über, munter schlängeln sich Inn und Binnengewässer talabwärts. Die geraden Linien der Strasse, Wege und des neuen Damms wirken schon fast wie Fremdkörper (Foto: 15. Mai 20, A. Gloor).
