Revitalisierungs-Blog Juli 2020: Nur noch etwas Kosmetik!

Im Grossen und Ganzen sind die Bauarbeiten fertig. Doch die eine oder andere Kleinigkeiten gab es auch diesen Monat noch zu tun. Etwas Kosmetik eben.

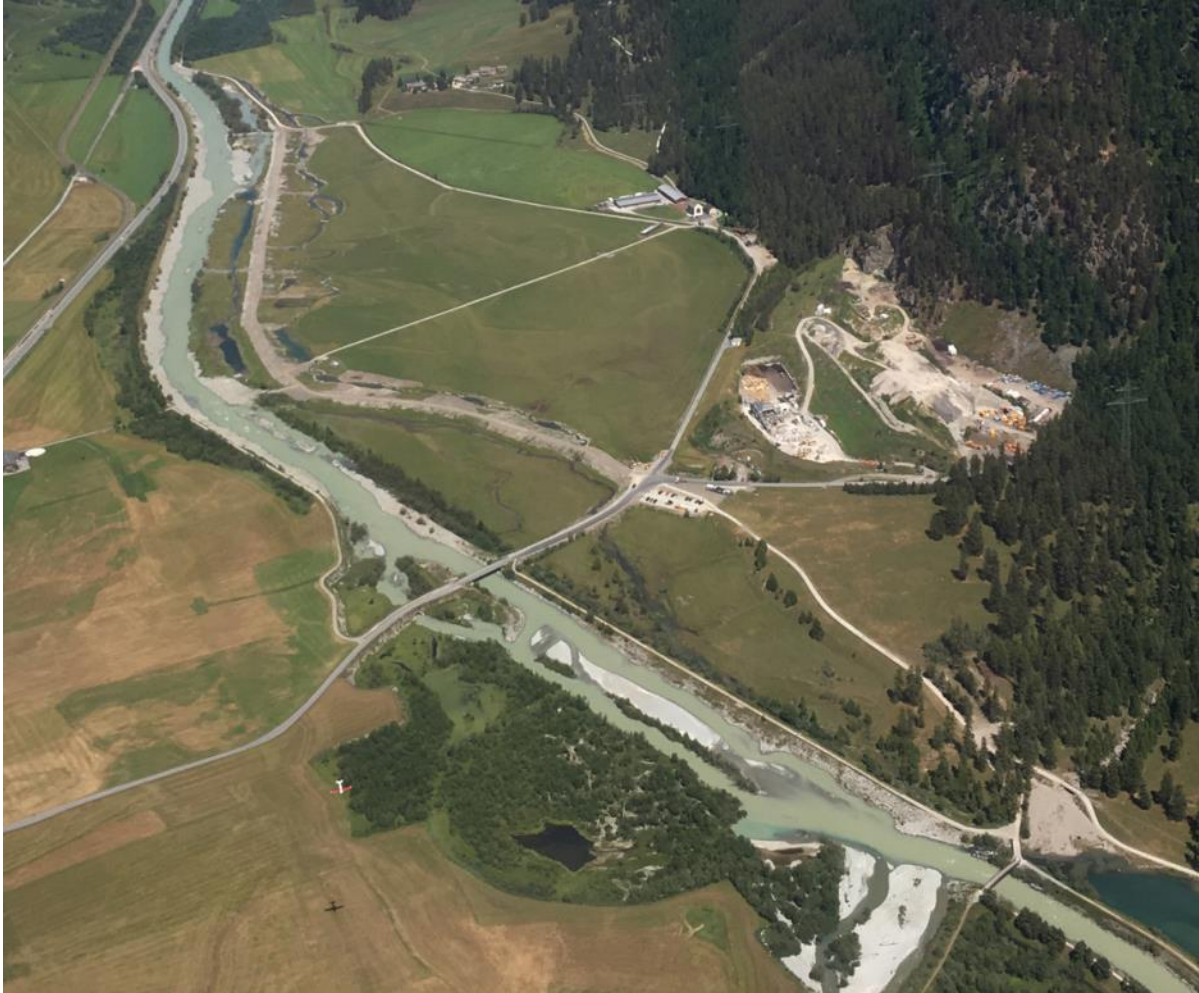
Und so präsentierte sich der Inn am 28. Juli 2020 auf Gemeindegebiet Bever: Revitalisiert von Gemeindegrenze (rechts unten) zu Gemeindegrenze (links oben) über eine Strecke von 2.1 km (28.7.20).

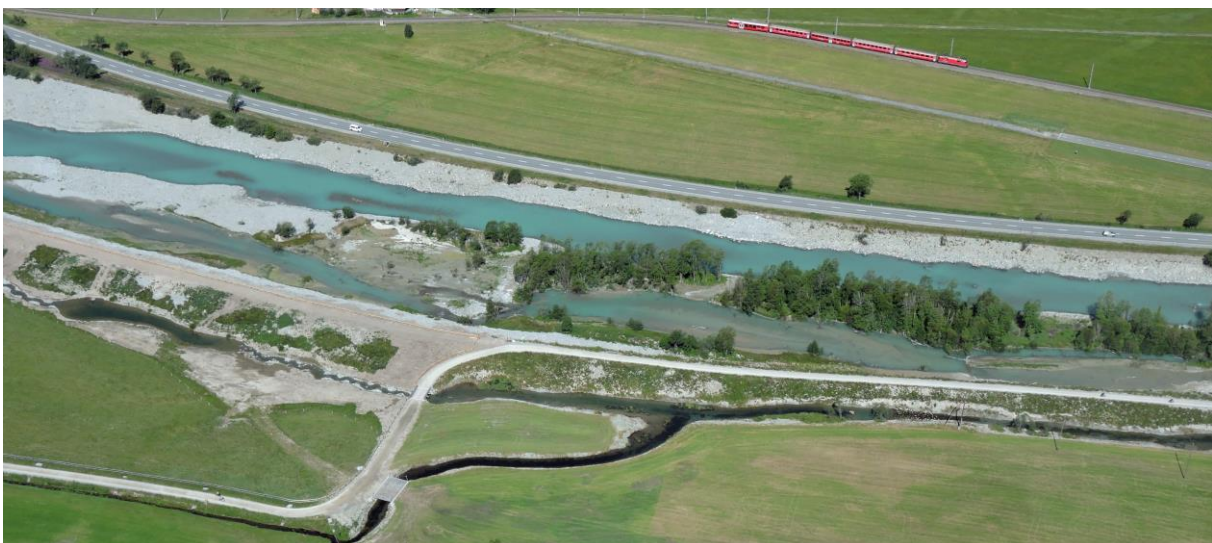
Detail vom unteren Abschnitt der zweiten Etappe, wo der Radweg wieder auf den neuen Damm führt (19.7.20).

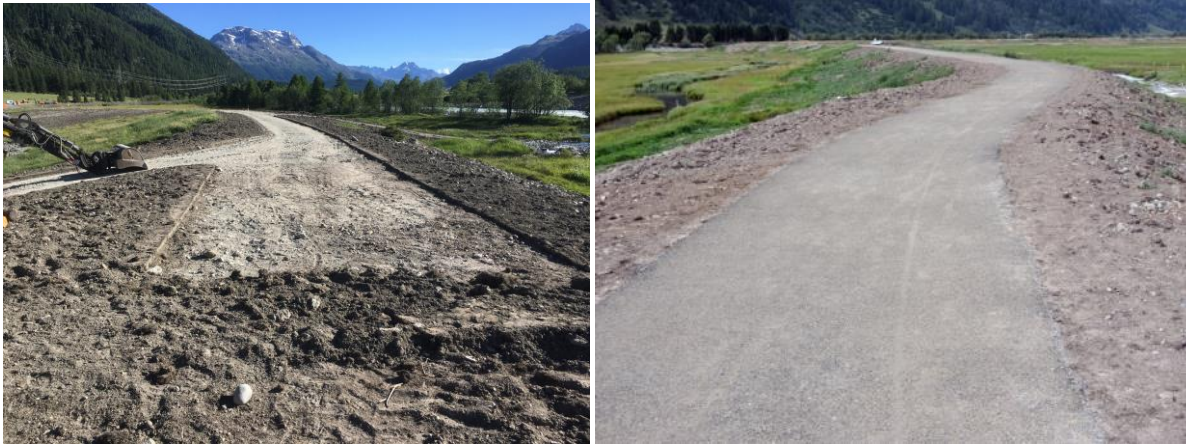
Links: Die Vorbereitungen für den befestigten Weg auf der Dammkrone haben begonnen (7. Juli 20). Rechts: Der fertige Weg lädt ein zum Spazieren oder Radfahren (29. Juli 20).

Die Dammkrone war bisher eine holprige, löchrige und je nach Wetter schlammige oder staubige Baupiste. Hier war also ein bisschen mehr als nur etwas Kosmetik dringend angebracht. Im oberen Abschnitt zielt nun ein befestigter Fahrweg den Damm.

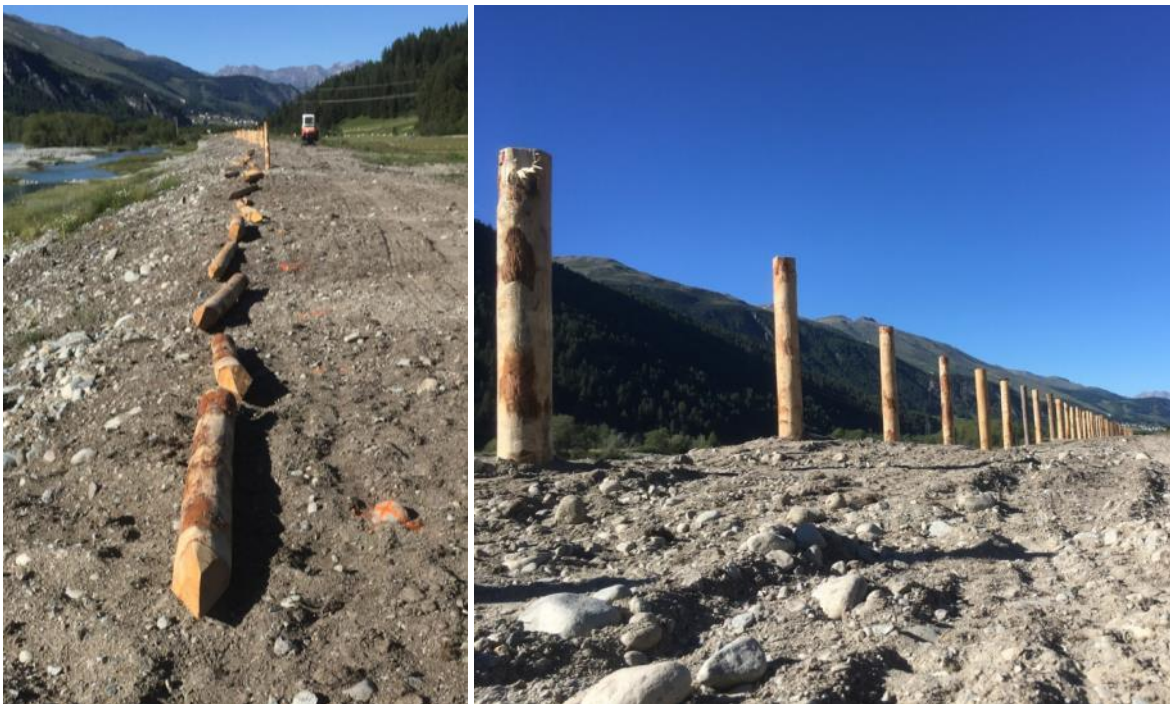
Holzpfahl um Holzpfahl, bereitgelegt, aufgerichtet und in einer langen Reihe eingeschlagen, fügen sich schliesslich zum neuen Weidezaun zusammen (7. Juli 20).

Da der neue Damm in eine bestehende Weide hineingebaut wurde, musste natürlich auch ein neuer Weidezaun her. Dieser präsentiert sich in Form von runden Holzpfählen.

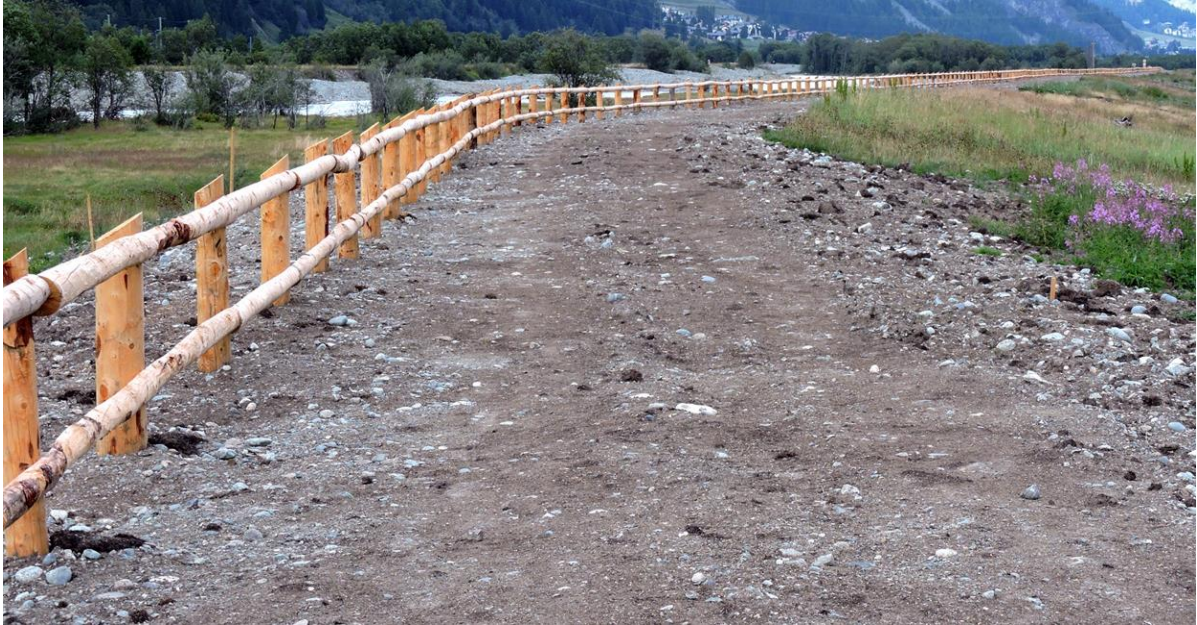
Der neue Weidezaun zielt die Dammkrone über eine Länge von rund 800 Metern (29.7.20).

Hier ist kein eigentlicher Weg geplant. Der Grund dafür ist, dass hier das Weideland bis zum Zaun reicht und die Dammkrone möglichst wieder einwachsen soll.

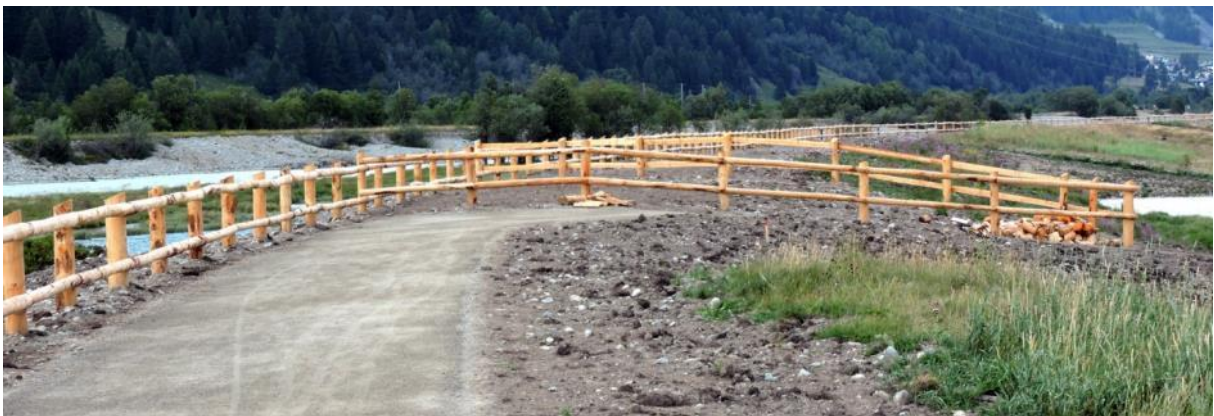
Der befestigte Weg und der Zaun führen die Wandernden und Radfahrenden an dieser Stelle sanft von der Dammkrone hinunter und via Hof Isellas auf den bestehenden Radweg (29.7.20).

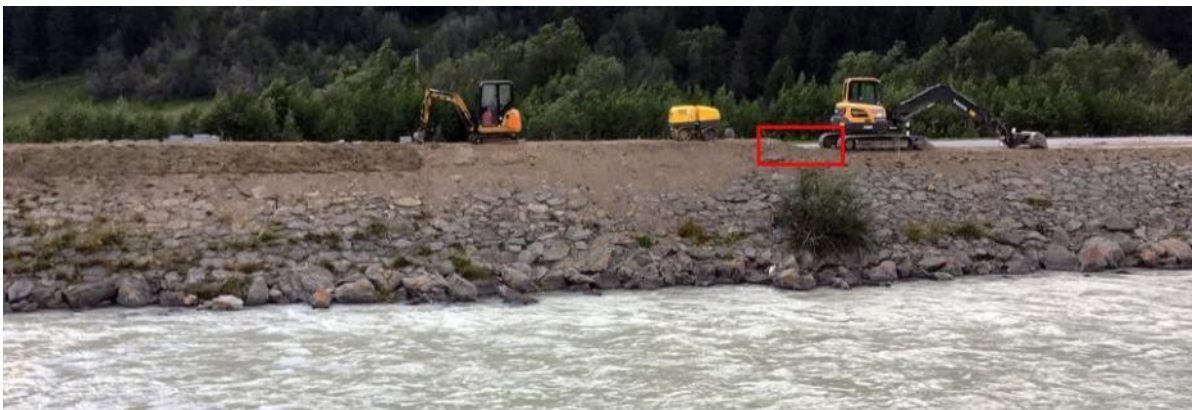
Im roten Rechteck ist die Dammerhöhung sichtbar (29.7.20).

Zwei Bagger sind noch zuunterst am linksseitigen Damm stationiert. Ihre Aufgabe ist es, die Dammkrone um 50 bis 70 cm zu erhöhen.

Damit wird der linke Damm leicht höher sein als der rechte. Diese Massnahme gewährleistet, dass der Inn im Falle eines Hochwassers nicht beim linksseitigen Damm überlaufen und die Kantonsstrasse und RhB überschwemmen könnte. Diese Erhöhung ist nur in den untersten 300 m nötig.

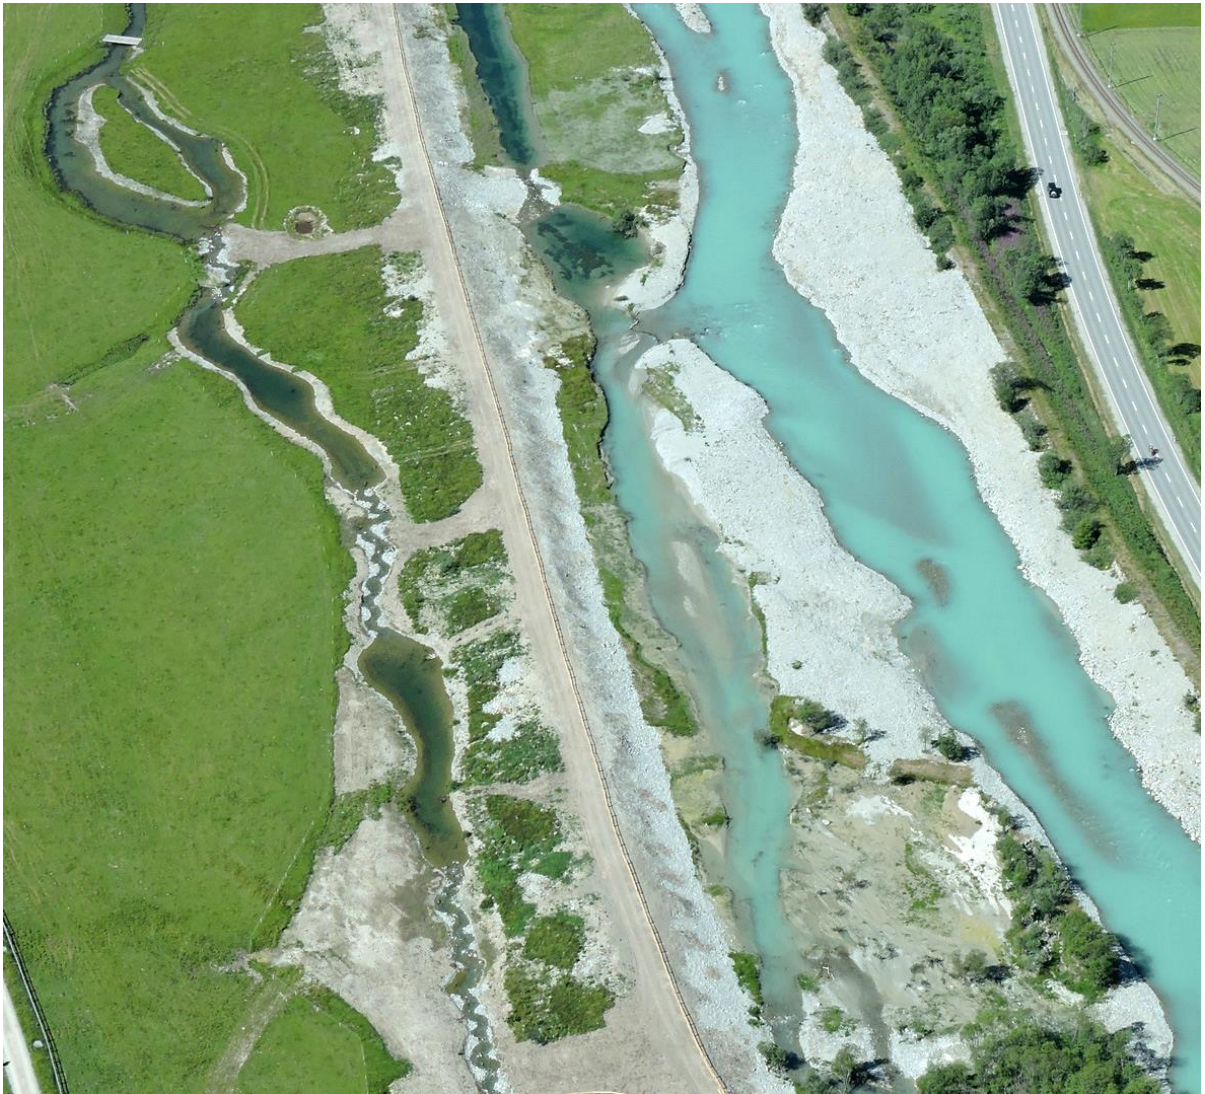
Ein Ausschnitt der neuen Landschaft aus der Vogelperspektive. Der neue Zaun ist an seiner geraden Linie und dem Schattenwurf gut zu erkennen (19.7.20).
